福島第一原子力発電所現地確認報告書

1号機原子炉建屋大型カバー設置工事遠隔操作室（旧情報棟）

1号機原子炉建屋大型カバー設置工事（アンカー削孔作業）の状況

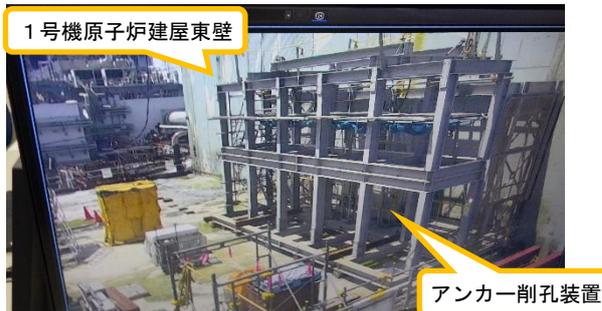
(写真1)
1号機原子炉建屋東壁におけるアンカー削孔装置の状況
(遠隔操作室監視モニタ画面を撮影、以下同じ。)

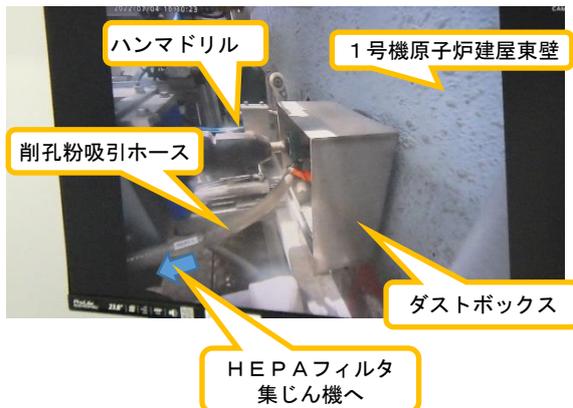
(写真2)
アンカー削孔作業の状況①

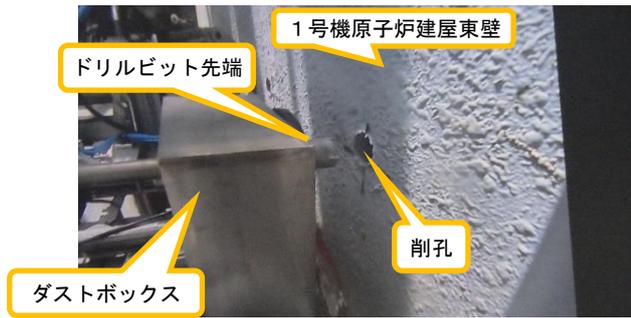
(写真3)
アンカー削孔作業の状況②

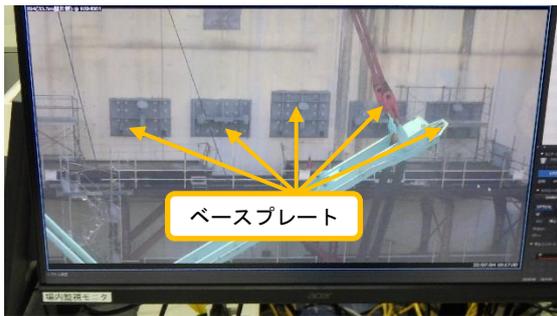
(写真4)
1号機原子炉建屋西壁のベースプレート設置状況
