## 福島第一原子力発電所現地確認報告書

令和4年7月7日（木）

- (1) 物揚場付近の海面に確認された油の漏えい事象
- (2) 6号機高圧炉心スプレイ系ディーゼル発電機排気管除却工事の状況

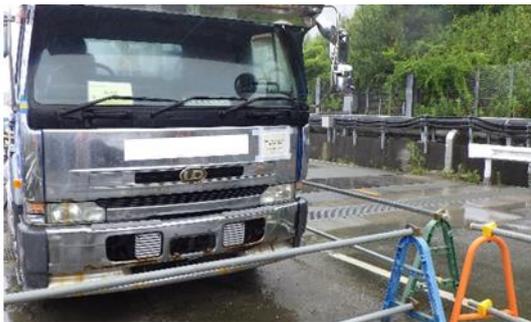
- ・現場では漏えいの原因であるトレーラーの下部に受けパンが設置されており、トレーラーの周囲には油が拡散しないよう土のうと吸着マットが設置されていた。なお、現場確認時、トレーラー下部からの油の滴下は目視で確認した限りで停止していた。（写真1）
- ・漏えい現場下流にある物揚場排水路のゲートの手前には、水面上に油膜が確認されたが、油の吸着マット等が複数設置され、油が下流へ流れていかないよう処理されていた。（写真2）
- ・物揚場排水口上流部にはオイルマットが敷かれており、オイルマットは土のうや石で固定されていた。（写真3）
- ・物揚場排水口付近では、漏えいした油を吸着させるため、オイルマットが投入されていた。（写真4）
- ・東京電力によれば、油漏えいのリスクを考慮し、使用されず置かれていたトレーラーの撤去・移動について計画しているとのことである。

(写真1-1)  
油が漏えいしたトレーラーの状況

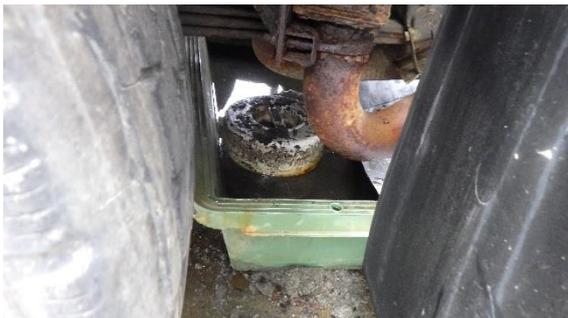
(写真1-2)  
トレーラー下部に設置された受けパン

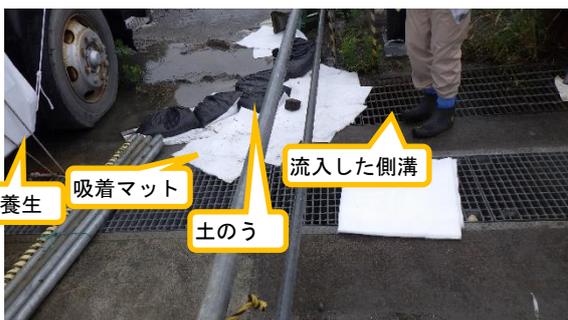
(写真1-3)  
トレーラー周辺の漏えい防止対策の状況

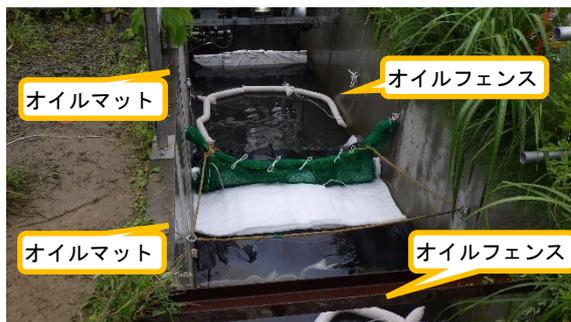
(写真 2 - 1)  
排水路の漏えい防止対策の状況

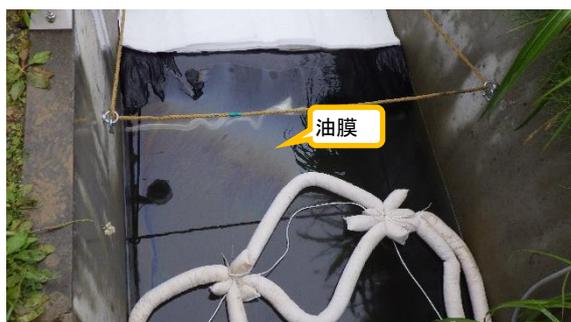
(写真 2 - 2)  
排水路の水面上に確認された油膜の状況

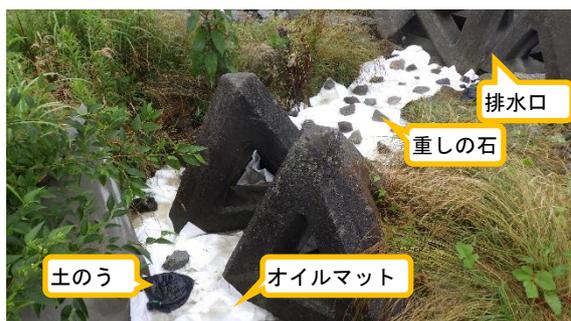
(写真 3)  
物揚場排水口及びその上流の状況①

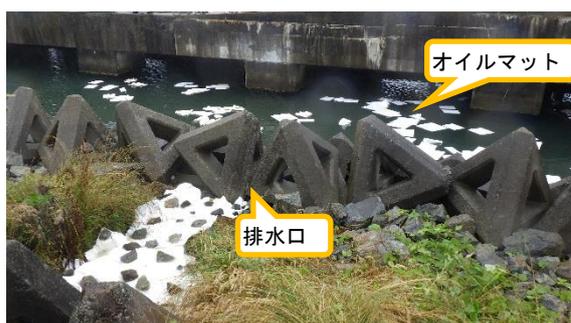
(写真 4)  
物揚場排水口及びその上流の状況②

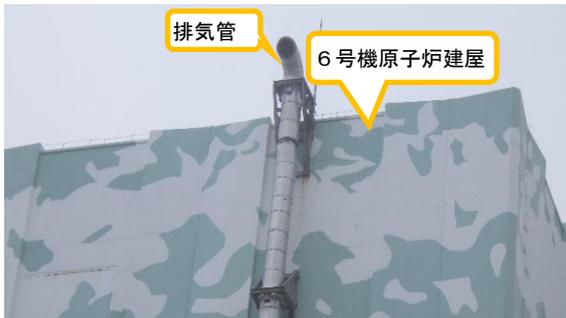
東日本大震災以降使用していない6号機の高圧炉心スプレイ系<sup>\*</sup>ディーゼル発電機の排気管（以下「排気管」という。）は劣化による倒壊等のリスクがあることから、除却工事が計画されているため、現在の状況を確認した。（図1）（写真5）

(写真5)  
撤去する排気管の状況

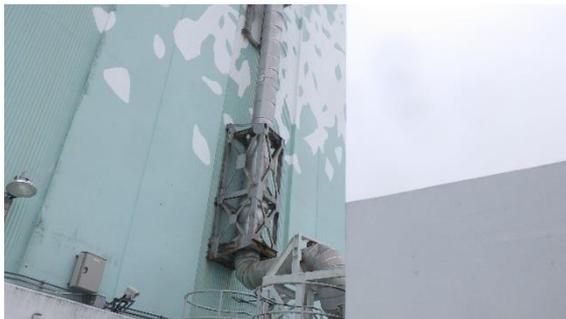
- ・排気管の除却作業は行なわれておらず、また、排気管の周辺に足場の設置等もなかった。（写真6）
- ・東京電力では8月中に排気管の除却を完了し、除却した排気管は細断処理するとしている。

(写真6)  
撤去する排気管の下部の状況
