## 福島第一原子力発電所現地確認報告書

Eタンクエリア

Eタンクエリアのフランジ型タンクの残水移送作業の状況

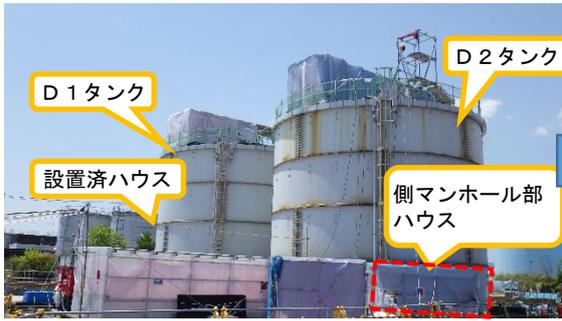
(写真1-1)

D1、D2タンク

(北東側から令和4年6月2日撮影)

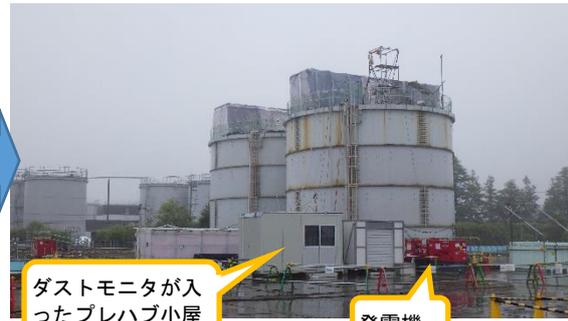
(写真1-2)

- ・ダストモニタが入っているプレハブ小屋や発電機の位置がD2タンクの北側に変更されていた。（写真1）
- ・前回確認時（令和4年6月2日）、D2タンク下部側面に設置されていた側マンホール部のハウスが、今回の確認時には撤去されていた。（写真2）
- ・東京電力によると、D2タンクについては、残水回収および清掃まで完了しており、現在配管の撤去作業中であり、D1タンクについては底部のスラッジ回収作業中であり、回収作業後、内部の洗浄を行うとしている。また、プレハブ小屋、発電機はEタンクエリアの整備のため、一時的に移動したとのことだった。

D1、D2タンク

(北東側から令和4年7月6日撮影)

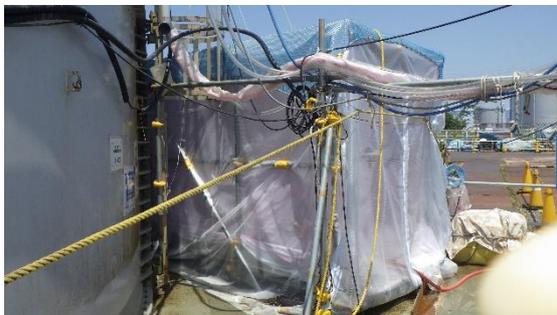
(写真2-1)

D2タンク下部側マンホールに設置されていたハウス

(令和4年6月2日撮影)

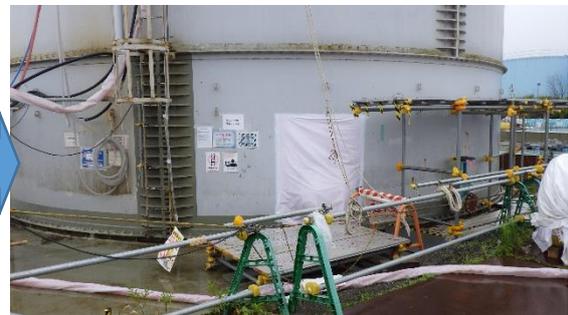
(写真2-2)

D2タンク下部側マンホールの状況

(令和4年7月6日撮影)
