福島第一原子力発電所現地確認報告書

- 1 確認日
令和4年7月8日（金）
- 2 確認箇所
モニタリングポスト(No. 5～8)
- 3 確認項目
敷地境界モニタリングポストの周囲の状況

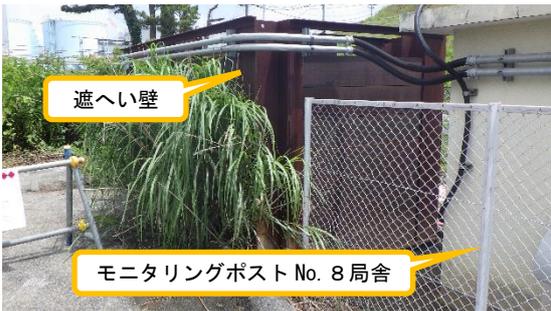
(写真2)
遮へい壁の設置状況
(モニタリングポストNo. 8)

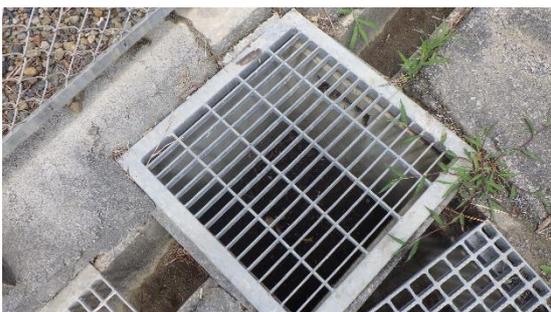
- ・モニタリングポストNo. 5～No. 7は周辺監視区域^{※1}の外側、No. 8は周辺監視区域の内側に設置されており、確認した範囲で周囲の状況に異常等は確認されなかった。（写真1）
- ・モニタリングポストNo. 7～8の放射線を測定する機器の周囲には前回確認時と同様に遮へい壁^{※2}が設置されていた。（写真2）
- ・モニタリングポストNo. 8については、令和4年5月27日の大雨時に周囲の側溝が枯草等により閉塞したことにより、モニタリングポスト局舎内に雨水が浸入する事象が発生したが、現場確認時には側溝が清掃されており、異常は確認されなかった。（写真3）

(写真3)
モニタリングポストNo. 8周囲の
側溝の状況
