福島第一原子力発電所現地確認報告書

- 1 確認日
令和4年7月14日（木）
- 2 確認箇所
淡水化処理装置（RO-2、RO-2MMF）
- 3 確認項目
淡水化処理装置（RO-2）建屋内の現況

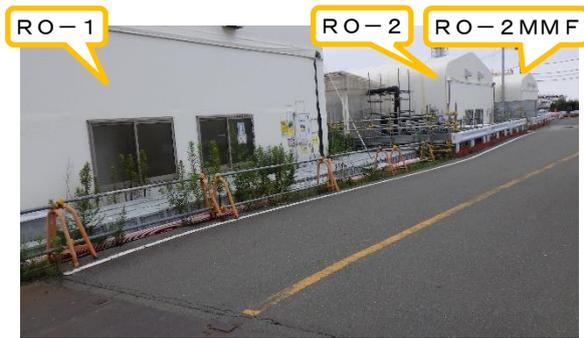
淡水化装置（RO-2）は、原子炉注水用の淡水確保に資する施設の一つとして設置されたが、廃止に係る原子力規制委員会の認可を受け休止している。本年6月21日に建屋内の堰内に水溜まりが確認され、その後の確認で雨水と判断されていたことから、淡水化処理装置（RO-2）建屋及び淡水化処理装置（RO-2MMF（マルチメディアフィルタ））建屋の状況を確認した。（図1）（写真1）

(写真1-1)
RO-2 建屋周辺の状況

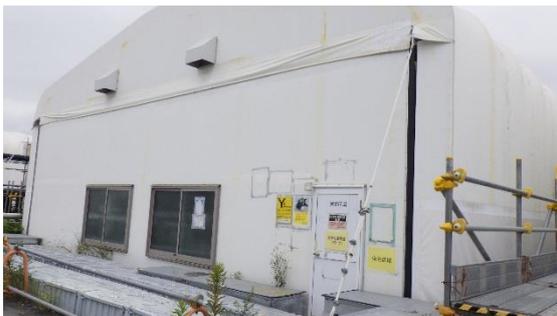
(写真1-2)
RO-2 建屋の外観

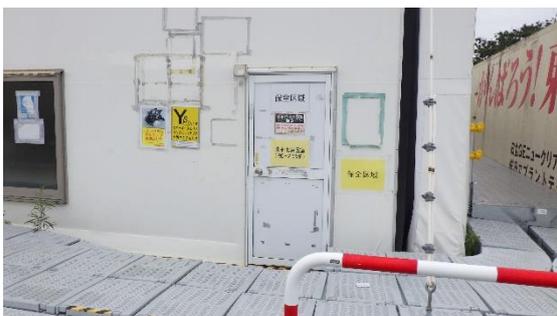
(写真1-3)
RO-2 MMF 建屋の外観

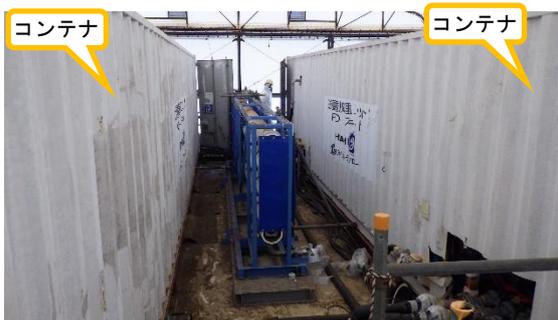
- ・RO-2建屋内には4基のコンテナがあり、コンテナ内にはそれぞれ、淡水化装置と使用する薬品の入ったプラスチック製の容器が置かれていた。（写真2）
- ・漏えい検出器付近に水溜まりは確認できなかったが、建屋内に複数の隙間が確認され、建屋の北側の堰外には雨水と思われる水溜まりが確認できた。（写真3）
- ・RO-2MMF建屋内には1基のコンテナと3基のノッチタンクがあり、コンテナ内には沈殿物を除去するためのMMFの設備と使用する薬品の入ったプラスチック製の容器が置かれていた。（写真4）
- ・漏えい検出器付近に水溜まりは確認できなかったが、建屋内に複数の隙間が確認され、建屋の東側の堰外には雨水と思われる水溜まりが確認できた。（写真5）
- ・東京電力では、淡水化処理装置（RO-2）を解体するとしている。

(写真 2 - 1)
RO-2 建屋内の状況

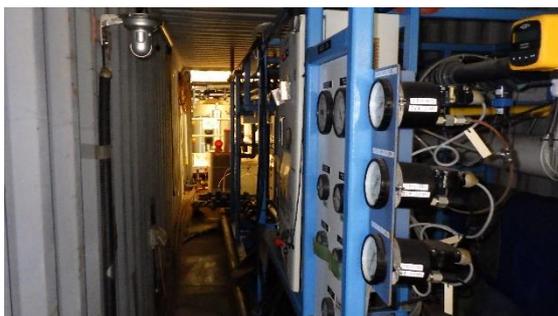
(写真 2 - 2)
コンテナ内の設備の状況

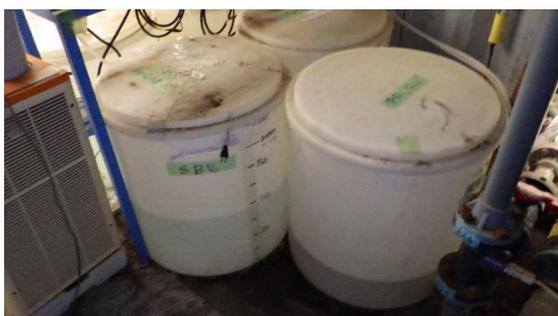
(写真 2 - 3)
コンテナ内の薬品の保管状況

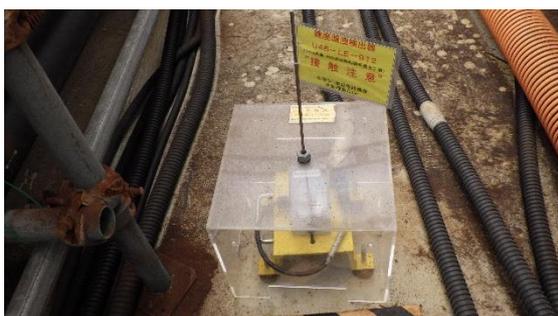
(写真 3 - 1)
漏えい検知器の状況

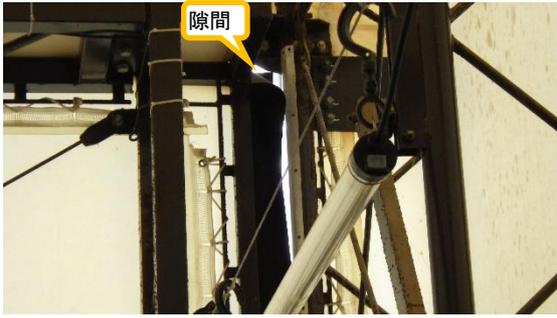
(写真3-2)
建屋の隙間の状況

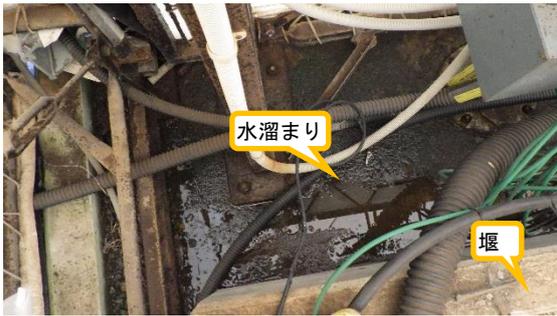
(写真3-3)
建屋内の水溜まりの状況

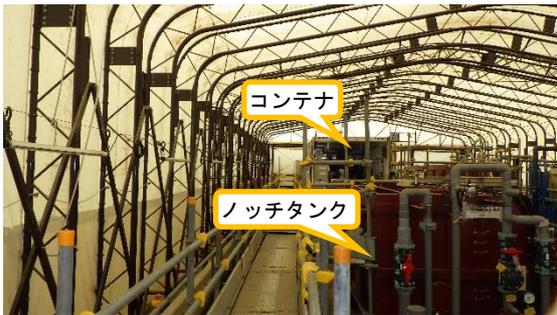
(写真4-1)
RO-2MMF 建屋内の状況

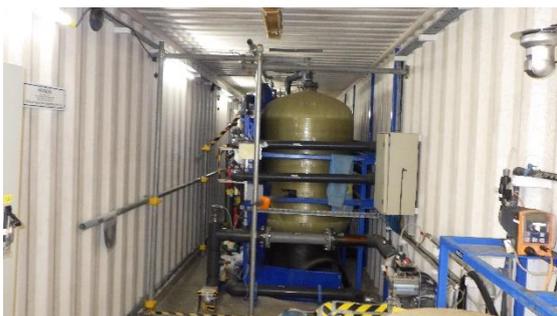
(写真4-2)
コンテナ内の設備の状況

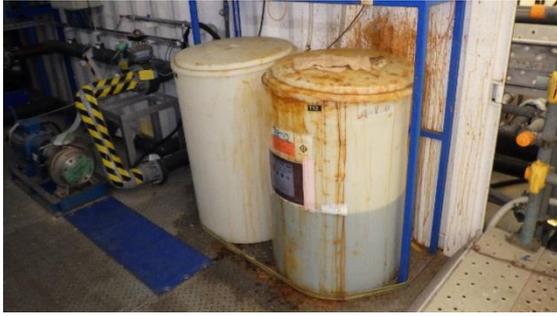
(写真4-3)
コンテナ内の薬品の保管状況

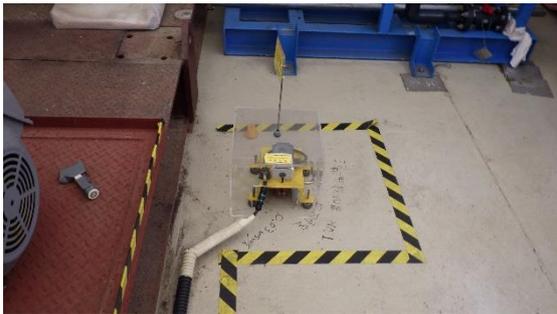
(写真5-1)
漏えい検知器の状況

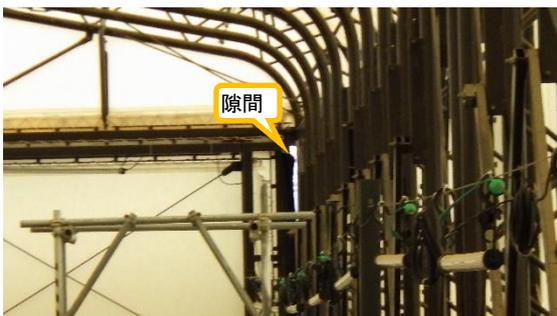
(写真5-2)
建屋の隙間の状況

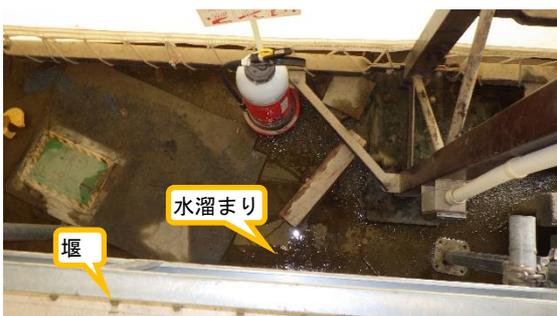
(写真5-3)
建屋内の水溜まりの状況
