福島第一原子力発電所現地確認報告書

- 1 確認日
令和4年7月15日（金）
- 2 確認箇所
5・6号機敷地護岸ヤード
- 3 確認項目
多核種除去設備等処理水希釈放出設備設置に伴う環境整備工事の状況
- 4 確認結果の概要

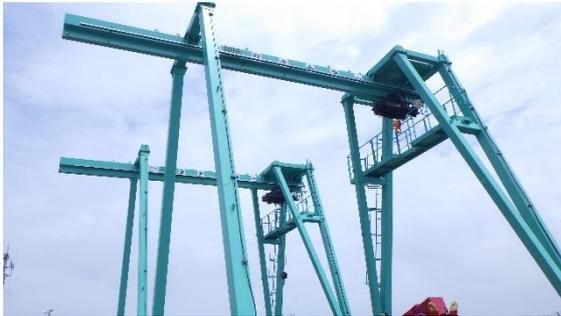
- ・放水立坑（下流水槽）北側に、新たに橋形クレーン2台とともにレールが設置されていた。現場の東京電力社員によると、放水トンネルを構成する部材や工事に関連する資機材を搬入、仮置きするための設備とのことだった。（写真1）
- ・放水立坑（上流水槽）設置箇所では前回、鋼矢板が設置されていることを確認したが、鋼矢板の部分は土砂が埋め戻しされており、水槽に当たる部分では鉄板を敷く作業が行われていた。（写真2）
- ・放水立坑（上流水槽）西側では、配管設置予定箇所の試掘範囲が拡大され、地下構造物がより露出していた。（写真3）

(写真 1)
新たに設置された橋形クレーン 2 台

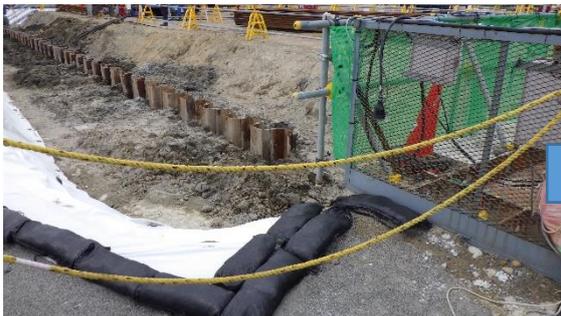
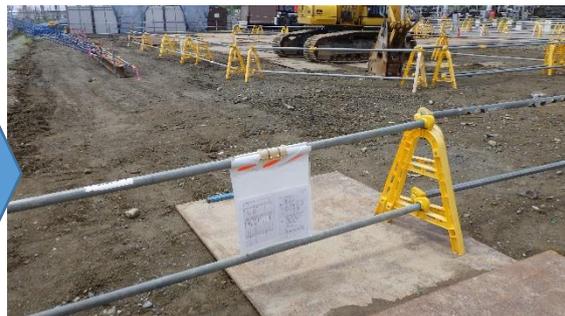
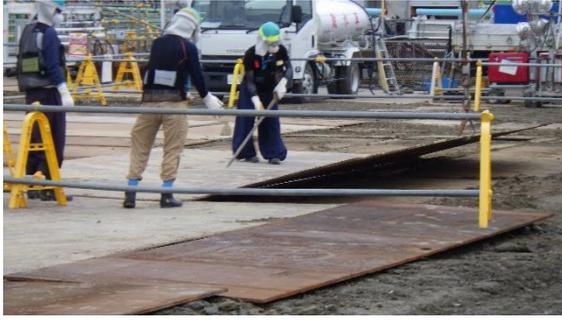
(写真 2 - 1)
上流水槽設置予定地の状況
(令和 4 年 6 月 17 日 撮影)
(北東側から撮影)

(写真 2 - 2)
上流水槽設置予定地の状況
(令和 4 年 7 月 15 日 撮影)
(北東側から撮影)

(写真 2 - 3)
上流水槽設置予定地の状況
(令和 4 年 7 月 15 日撮影)
(南東側から撮影)

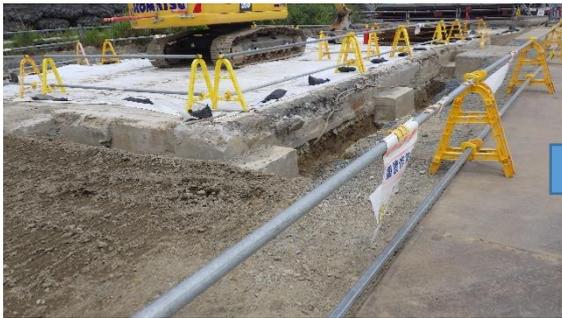
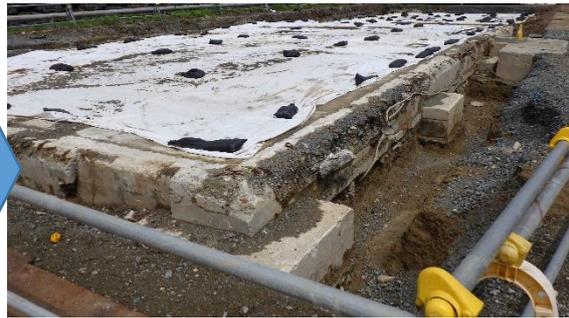
(写真 3 - 1)
試掘の状況
(令和 4 年 6 月 17 日撮影)
(南東側から撮影)

(写真 3 - 2)
試掘の状況
(令和 4 年 7 月 15 日撮影)
(南東側から撮影)
