## 福島第一原子力発電所現地確認報告書

- 1 確認日  
令和4年7月29日（金）
- 2 確認箇所  
H1東タンクエリア
- 3 確認項目  
H1東タンクエリアにおけるタンク位置ずれ等の対応状況
- 4 確認結果の概要

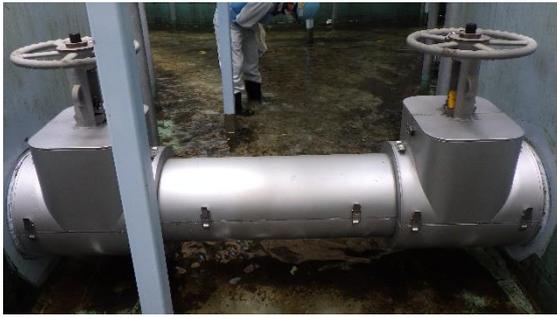
(写真1-1)  
変位が確認されなかった連結管の例

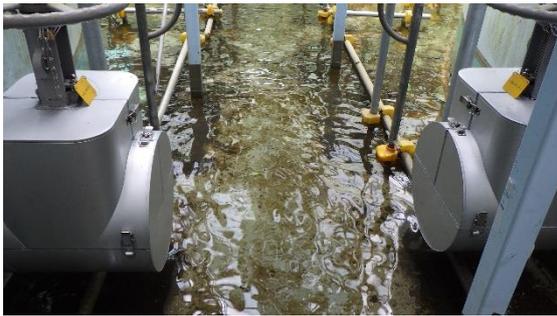
- ・ H1東タンクエリアでは8本の連結管においてメーカー推奨変位値を超える変位が確認されていたが、8本全ての連結管が取り外され、弁は金属製のカバーで覆われていること、また、取り外された部位から水の漏えいがないことを確認した。（写真1）
- ・ 現地確認時、地震により破損した雨樋配管の修繕が実施されていた。（写真2）

(写真1-2)  
変位が確認され、取り外された連結管の例

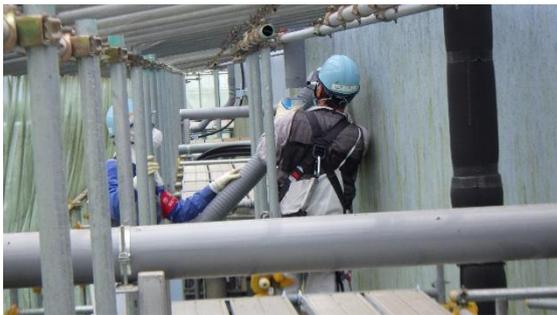
(写真2-1)  
雨樋配管の修繕の状況①  
(雨樋配管修繕の状況①)

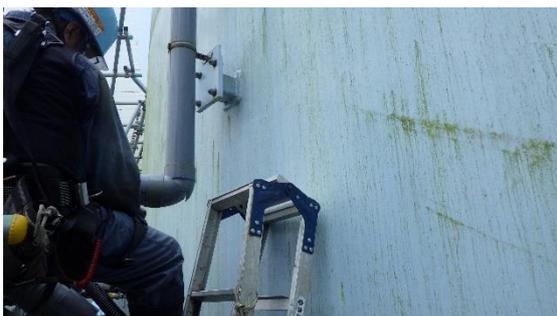
(写真2-2)  
雨樋配管の修繕の状況②  
(雨樋配管修繕の状況②)

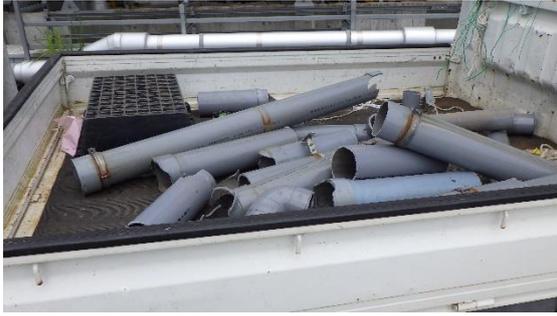
(写真 2 - 3)  
雨樋配管の修繕の状況③  
(取り外された雨樋配管)
