福島第一原子力発電所現地確認報告書

令和4年7月27日（水）

- ・ Bタンクエリア
- ・ 使用済セシウム吸着塔一時保管施設（第三施設）西側（トレーラ燃料油漏えい場所）

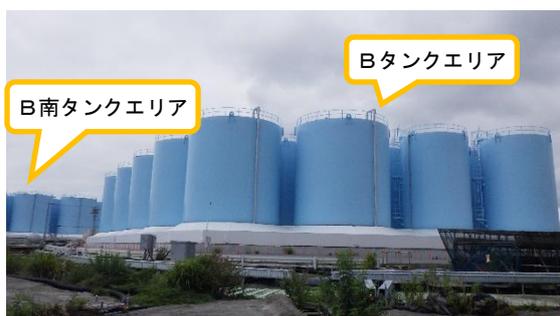
令和4年3月16日に発生した福島県沖を震源とする地震（マグニチュード7.3、立地町震度6弱）により、タンクや移送配管等からの漏えいはなかったものの複数のタンクエリアでタンクの位置ずれ等が発生したことが確認された。東京電力では位置ずれが確認されたタンクの連結管の詳細調査を実施し、メーカー推奨変位値（偏心：150mm 伸縮：±50mm）を超える変位が確認された連結管については、水抜きをして取り外すとともに閉止措置を行うなどの対応を実施するとしていることから、今回はBタンクエリアにおける対応状況を確認した。（図1）（写真1）（前回確認日：令和4年3月30日（Bタンクエリア）、令和4年7月12日（Dタンクエリア対応状況））

(写真1)
Bタンクエリア概観
(北側から撮影)

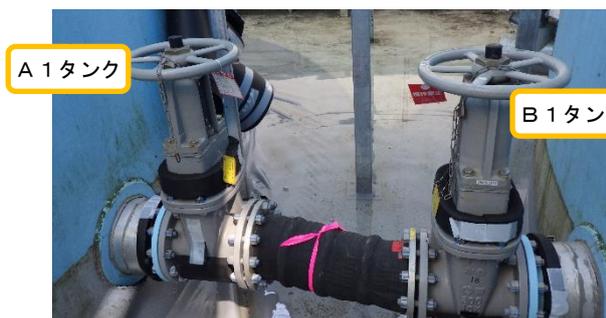
- ・ Bタンクエリアでは3本の連結管においてメーカー推奨変位値を超える変位が確認されており、3本全ての連結管が取り外されていることを確認した。（写真2）

(写真2-1)
メーカー推奨変位値超過連結管の例
(保温材を外したA1-B1の状況)
(前回(3月30日)南側から撮影)

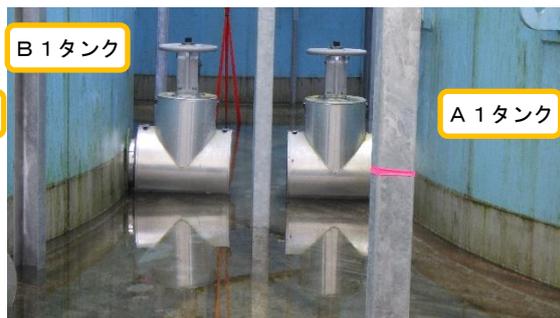
(写真2-2)
連結管取り外し後の例 (A1-B1)
(今回(7月27日)北側から撮影)

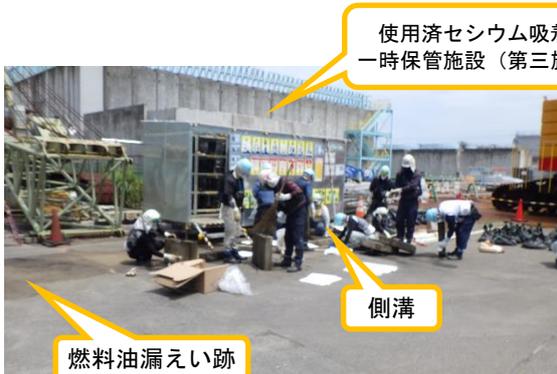
(写真3-1)
油分除去作業の状況
(南西側から撮影)

- ・トレーラは移動されており、作業員が側溝のコンクリート蓋に付着した油分を除去する作業や側溝内に土嚢による堰を設置する作業などを行っていた。（写真4）
- ・側溝下流側のグレーチング設置箇所（漏えい場所から6箇所目まで）には、油吸着マットが設置されていた。吸着マットに目立った油分はなく側溝の流水に油膜は確認されなかった。（写真5）

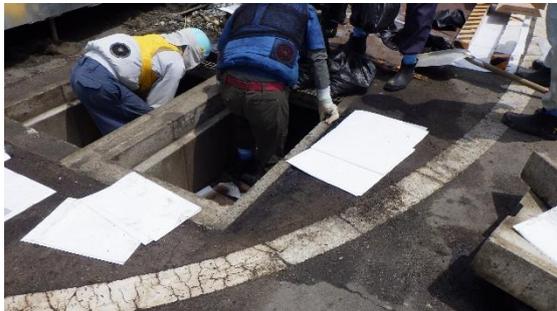
(写真3-2)
側溝内の堰設置作業の状況
(西側から撮影)

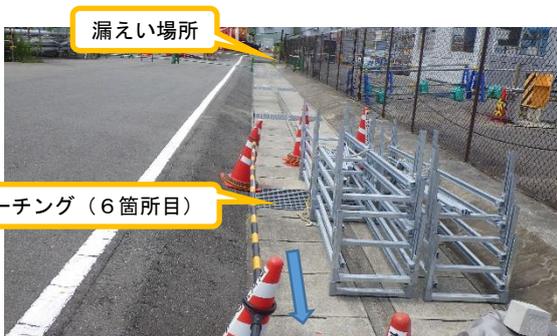
(写真4-1)
漏えい場所下流の側溝の状況
(東側から撮影)

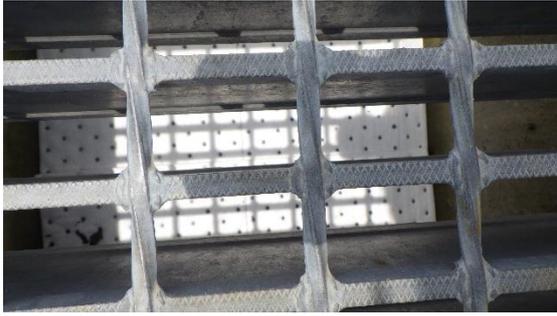
(写真4-2)
側溝内に敷設された吸着マットの例
(漏えい場所から3箇所目のグレーチング)

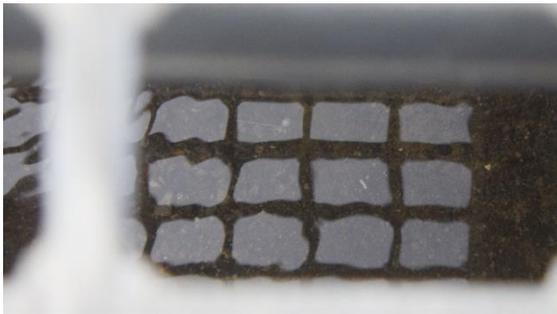
(写真4-3)
側溝下流の流水の状況
(漏えい場所から6箇所目のグレーチング)
