## 福島第一原子力発電所現地確認報告書

令和4年7月20日（水）

4号機原子炉建屋西側（陸側遮水壁内エリア）

フェーシング工事の状況

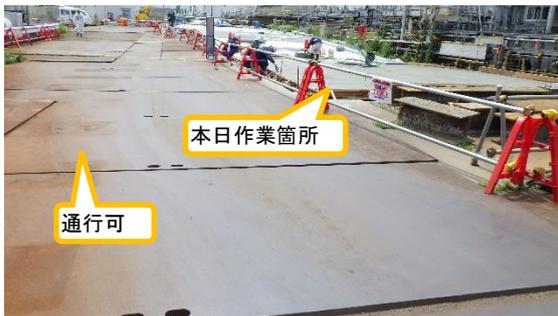
- ・現場では通路が西側と東側に分けられ、本日の確認時は西側で作業をしており、東側は通路に鉄板が敷かれ、車両等が通行できる状態となっていた。（写真1）
- ・作業エリアは単管パイプのバリケードで区画されており、フェーシングは既存の地盤に土砂を盛土し、その上に鉄筋で組まれた型枠を設置し、コンクリートを流し込む工法で行われていた。（写真2）
- ・作業エリアの南端には排水枡が整備されており、排水枡には雨水をK排水路に排水するための配管が整備されていた。（写真3）
- ・東京電力では、建屋内への雨水流入対策を進め、2025年以内に汚染水発生量を約100m<sup>3</sup>/日以下まで低減させるとしている。

(写真1)  
フェーシング作業エリアの状況  
(北側から撮影)

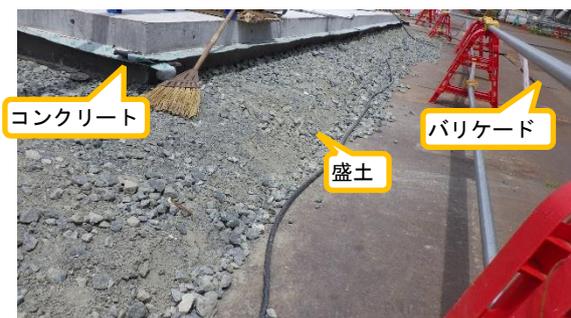
(写真2-1)  
フェーシング作業の状況

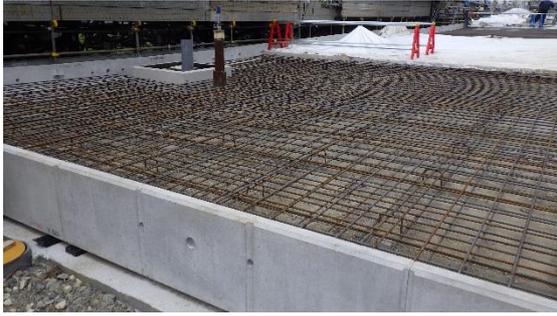
(写真 2 - 2)  
コンクリート打設前の型枠の状況

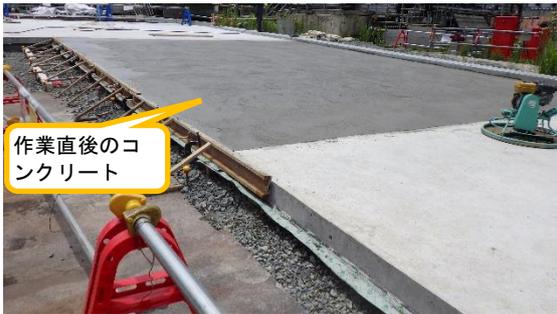
(写真 2 - 3)  
作業直後のコンクリートの状況

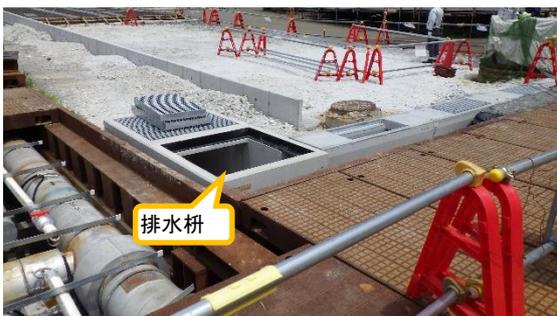
(写真 3 - 1)  
作業エリアの南端の状況

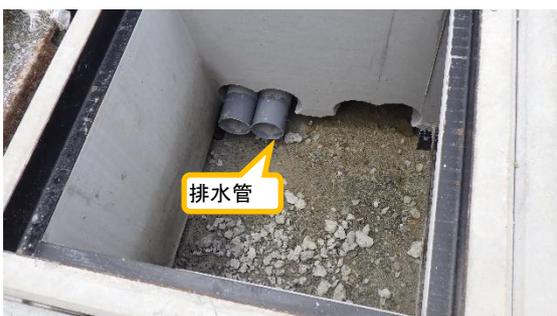
(写真 3 - 2)  
排水枡内部の状況
