中間貯蔵施設事業において
発生した事例と対応等について
(2022年3月環境安全委員会報告以降)

2022年8月

環境省

事業において発生した事例と対応等

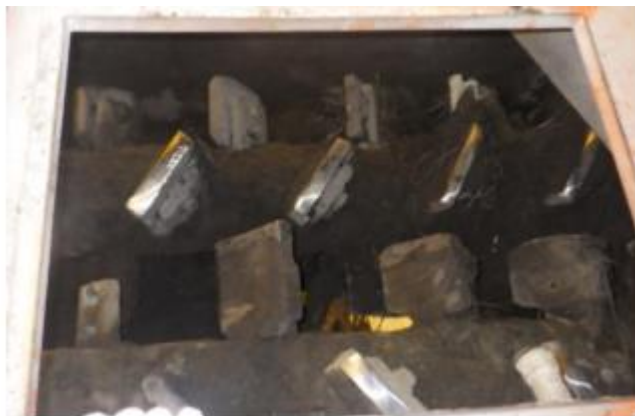
改質ミキサのパドル

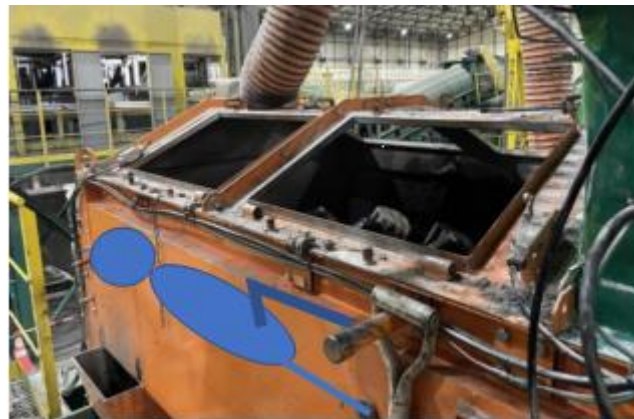
- 双葉1工区受入・分別施設において、2人1組で行う改質ミキサの清掃作業の際、一方の作業員が相方の作業員（被災者）の退避を十分に確認しないまま、改質ミキサの一時的な稼働（チョイ回し）を操作室へ依頼し、改質ミキサが稼働したところ、改質ミキサ内で作業していた被災者が巻き込まれた。
- 左大腿骨骨幹部骨折、骨盤骨折、右下肢（太もも半分より下）切断。加療（40日）後、死亡。

事故発生時の状況

- 被災者は、改質ミキサ内で作業をしていた。
- 相方である作業従事者は、被災者が改質ミキサ内にいることに気づかずに退避したものと誤認し、改質ミキサのある作業区域からの退避を無線報告した上で、操作室に改質ミキサを一時稼働（チョイ回し）させる操作を依頼した。
 - ・操作室の操作員は、無線を持っていた作業従事者からのみの退避報告を受けて遠隔により改質ミキサを一時稼働させた。
 - ・無線は2人1組に1つだけの配備となっていた。被災者ではなく相方のみが所持していた。
- 場内巡視のJV職員は、改質ミキサ「チョイ回し」実施の際に、改質ミキサの作業員の退避確認手順の不遵守（目視による退避確認をしていないこと）に、気付くことが出来なかった

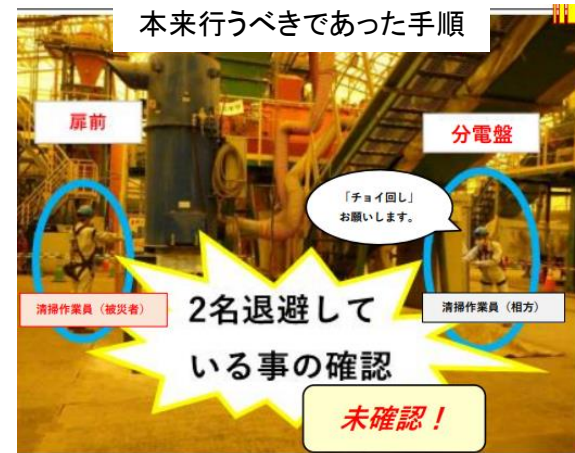
本来行うべきであった手順

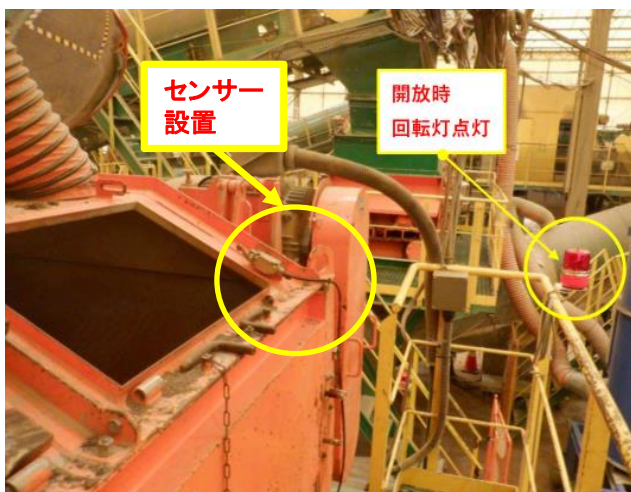
センサー設置等

- 改質ミキサの点検窓が開いている時は、改質ミキサが稼働しないよう機械設備と連動するセンサー（インターロック機構）を設置する。
- 清掃道具を改質器内部に入らずに清掃が可能なものに改善する。
- 作業員全員が無線を所持する。
- 清掃作業時は常時ブレーカーをOFFの状態として分電盤を施錠した上で鍵をJV職員が管理する。
- 「チョイ回し」の作業が必要な場合はJV職員が分電盤前で作業員の退避を目視確認、加え操作室でも増設した監視カメラで作業員の退避を確認した上で、JV職員が分電盤を解錠してブレーカーをONにして「チョイ回し」に立ち会い、再び清掃作業再開時にOFFにして分電盤を施錠し、その鍵はJVが保有する手順を追加する
- 操作室からミキサ内の様子を確認できるよう、ミキサの直上にカメラを設置する。
- 「チョイ回し」を行う清掃作業の時間帯は、JV職員を1名追加する。

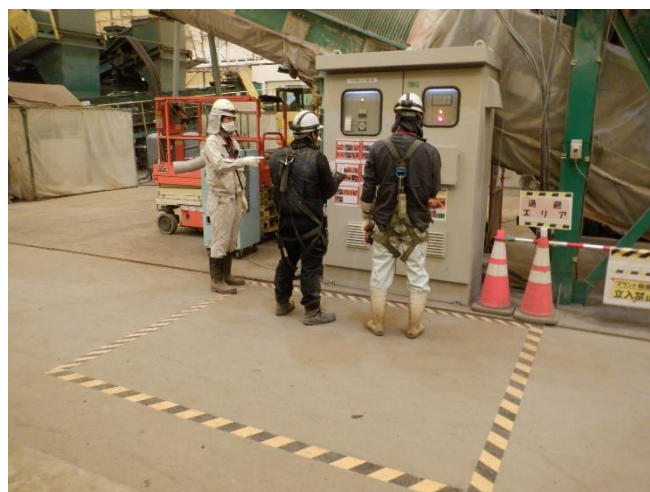
JV職員による退避確認

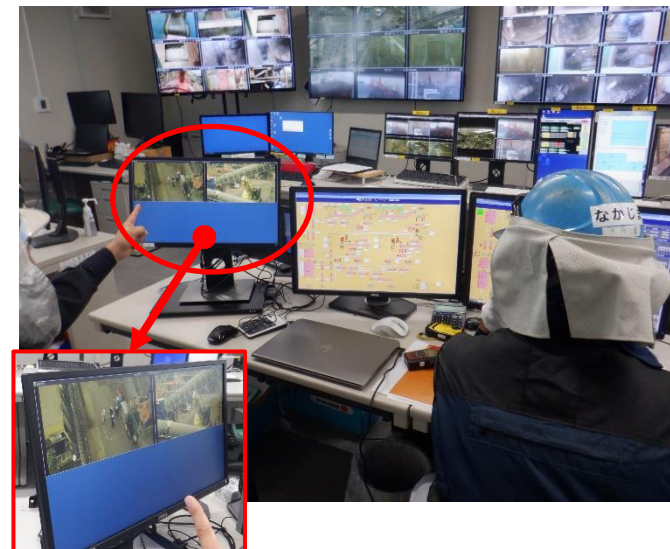
監視カメラでの退避確認（操作室）

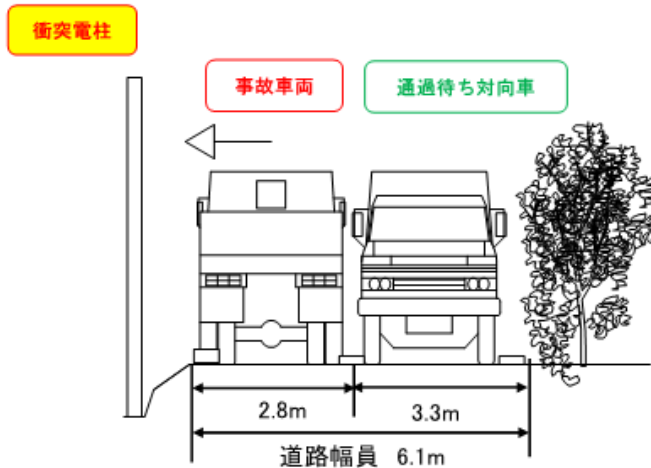
道路横断面図

- 飯舘村からの資材運搬車両が、大熊町野上地内の国道288号を走行中、対向車とすれ違う際、左側前輪を路肩に脱輪、そのまま車体が道路脇に逸脱し、車両が道路脇の電信柱に衝突した。

- すれ違いの際の徐行不足。
- 路肩状況の確認不足。
- 今回の運搬ルートに不慣れだった。

- 資材運搬車両についても事前の安全教育を再度徹底。
- 狭隘な道での大型車両同士のすれ違いは停止又は最徐行での通過を徹底。
- 道幅の狭い区間での走行は、減速又は一旦停止してサイドミラーによる路肩部の確認ルールを徹底。

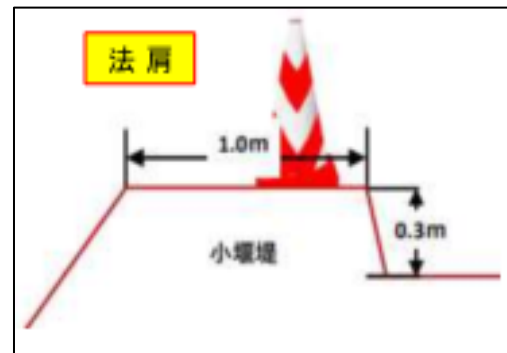
- 大熊町内の解体物等置場で、盛土の形成作業中、法肩付近を整地していたバックホウが一旦停止し、方向転換するために右旋回をした際、路肩の土砂が崩れたことによりバックホウが横転し、オペレータが負傷した。
- 前額部挫傷、左下腿打撲傷。

- 法肩でバックホウの旋回操作を実施した。
- 法肩明示がされていなかった。
- オペレータが盛土形成の経験不足のため危険に対する認識が不足していた。
- 現場作業員に対する「手順の周知」が不十分であった。

事故発生状況

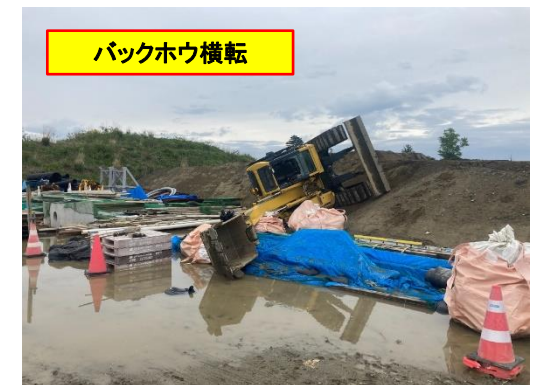
【再発防止策】
小堰堤と法肩明示

- バックホウが法肩に接近しないように、先行して小堰堤（幅1.0m、高さ0.3m）を設置。
- 法肩明示の実施。
- オペレータの経験年数に加え、経験した工種を踏まえた人員配置。
- JV職員及び職長は、現場作業が手順書どおりに実施されていることの確認及び継続的な指導・教育を行う。

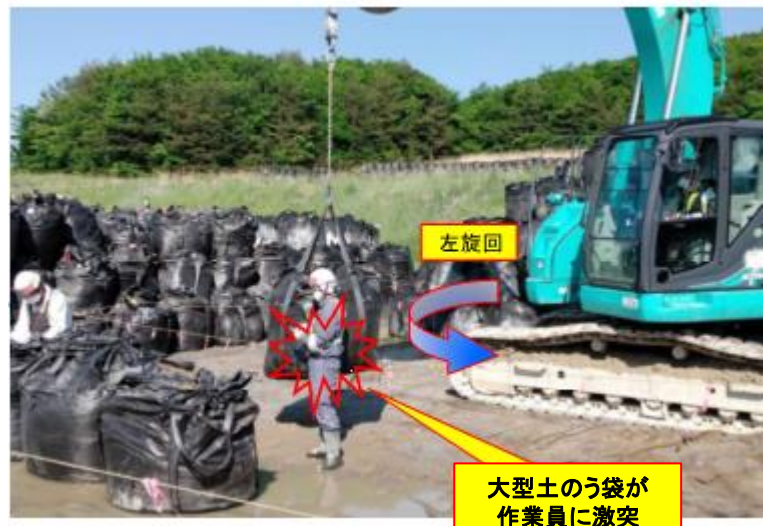
- 除去土壌封入大型土のう袋との激突による作業員のけが 2022年5月24日 12時40分頃 <前田JV>
- 浪江町内の仮置場において、クレーン仕様のバックホウが、除去土壌の封入された大型土のう袋を輸送準備作業エリアへ移設するため吊り上げて旋回していた際、次の作業段階の作業員が先走って作業エリア内に立ち入っていたため、当該作業員に大型土のう袋が激突した。
 - 右胸部挫傷、右上腕挫傷、右ひじ挫傷。

- 重機作業中の作業エリアへ別作業員が立ち入った。
- 重機作業における監視人を配置していなかった。
- 輸送準備作業における作業手順と作業人員の配置をJV職員が十分に確認していなかった。

事故発生状況

- 重機作業中の作業エリアの明示を行い、作業員以外の立入禁止を徹底。
- 重機作業における「合図者」「監視人」を配置し、各人の確認のもとに重機オペレーターが重機を操作するルールを徹底。
- JV職員は、作業開始前に作業手順毎に適正な人員配置になっていることの確認を徹底。
