福島第一原子力発電所現地確認報告書

令和4年8月1日（月）

H9タンクエリア、H9西タンクエリア

H9及びH9西タンクエリアの現況

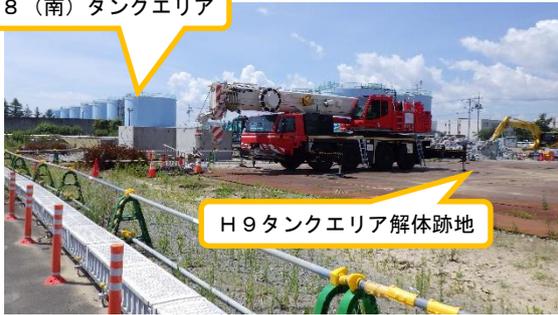
- ・H9タンクエリア及びH9西タンクエリアに設置されていたフランジ型タンク12基（H9タンクエリア5基、H9西タンクエリア7基）は全て解体されており、エリアの北東側（H9タンクエリア解体跡地）は地面に敷鉄板が敷かれ、重機や車両の駐車場として利用されていた。（写真1）
- ・エリアの南東側は、単管バリケードで区画されたコンクリート構造物の破砕作業ヤードになっており、付近には発電機、消火器及び散水用機材が置かれていた。なお、現地確認時には破砕作業は行われていなかった。（写真2）
- ・エリアの西側（H9西タンクエリア解体跡地）は、コンクリート基礎撤去跡が空地になっていた。（写真3）

(写真1-1)
エリア北東側の状況①
(北東側から撮影)

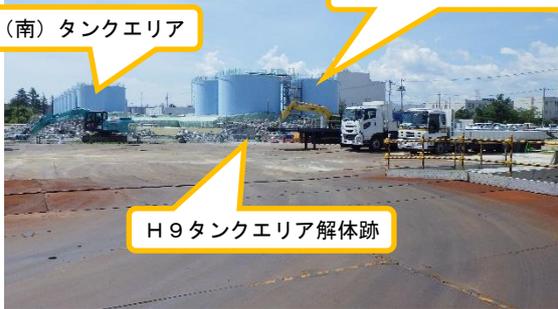
(写真1-2)
エリア北東側の状況②
(北側から撮影)

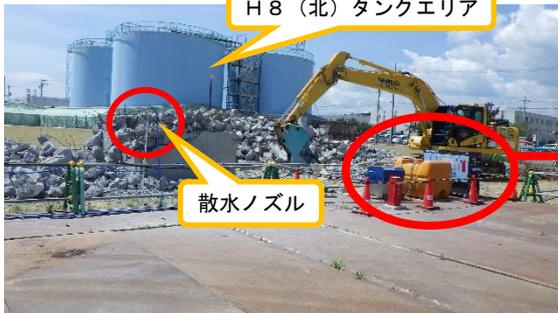
(写真2-1)
コンクリート構造物破砕作業ヤード
の状況① (北東側から撮影)

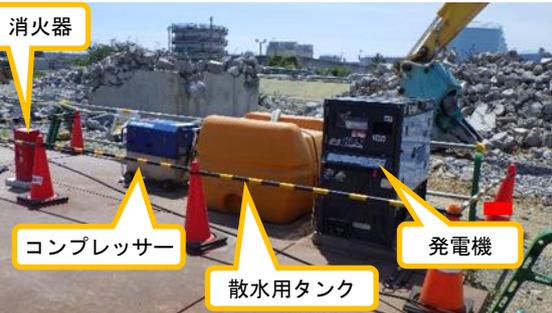
(写真2-2)
コンクリート構造物破砕作業ヤード
の状況②

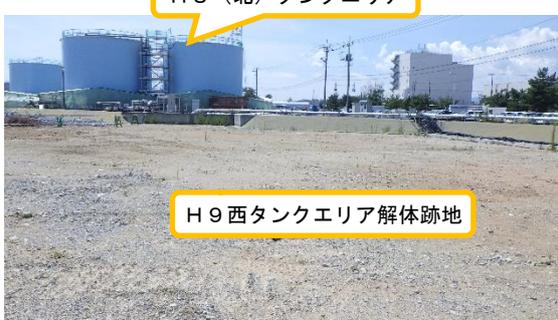
(写真3)
エリア西側の状況
(北東側から撮影)
