福島第一原子力発電所現地確認報告書

- 1 確認日
令和4年8月9日（火）
- 2 確認箇所
瓦礫類一時保管エリアP（P1、P2）
- 3 確認項目
瓦礫類一時保管エリアPの現況

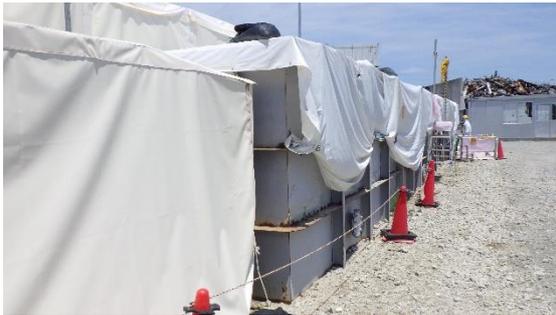
(写真1-1)
ノッチタンクの設置状況
(令和4年6月30日撮影)

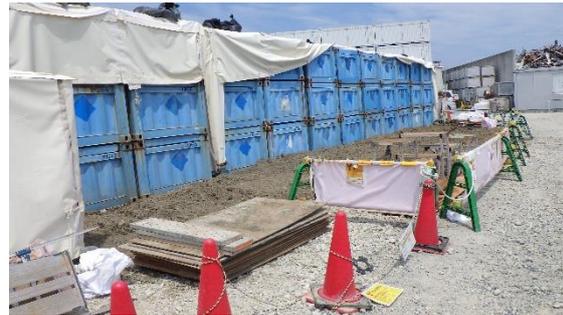
- ・前回の現地確認時においては、放射性物質を含む溜まり水が漏えいした収納容器（ノッチタンク）は仮設シートで養生・保管されていたが、本日の現地確認時には、収納容器（ノッチタンク）は撤去されていた。（写真1）
- ・一時保管エリアPの東側に、単管パイプとネットによるフェンスが設置されていた。（写真2）
- ・東京電力によると、一時保管エリアP北側排水路改造工事において、エリアP1北側の集水枡はすでに閉じており、当該エリア東側法面に新たに排水路を設置するとのことであったが、現地において当該排水路が設置されていることを確認した。（写真3）

(写真1-2)
ノッチタンクが設置されていた箇所の状況
(令和4年8月9日南東側から撮影)

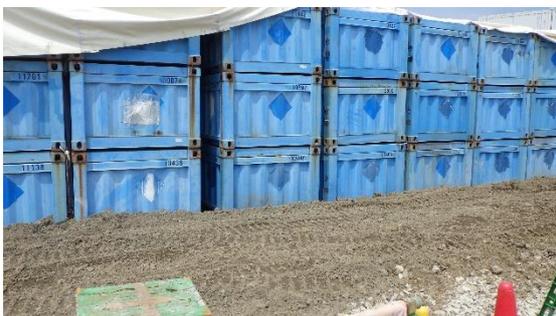
(写真1-3)
ノッチタンクが設置されていた箇所の状況
(令和4年8月9日東側から撮影)

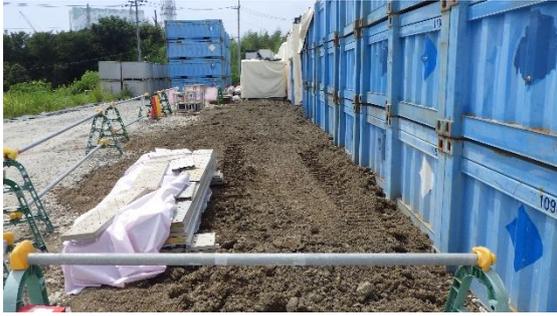
(写真1-4)
ノッチタンクが設置されていた箇所の状況
(令和4年8月9日北側から撮影)

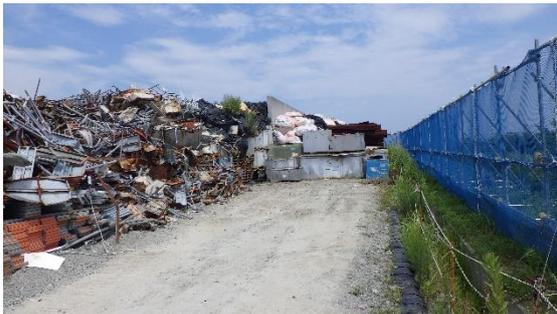
(写真2-1)
単管パイプとネットによるフェンスの設置状況①

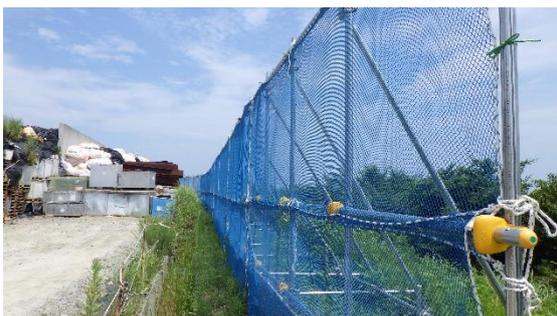
(写真2-2)
単管パイプとネットによるフェンスの設置状況②

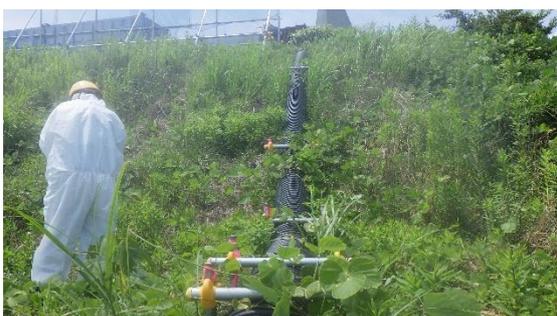
(写真3-1)
新たに設置された排水路の状況(一時保管エリアP東側法面から当該エリアに向かって撮影)

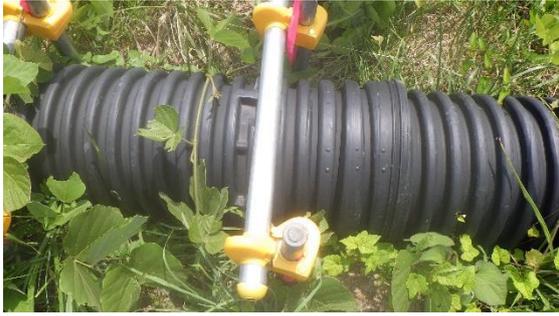
(写真3-2)

新たに設置された排水路の状況
