福島第一原子力発電所現地確認報告書

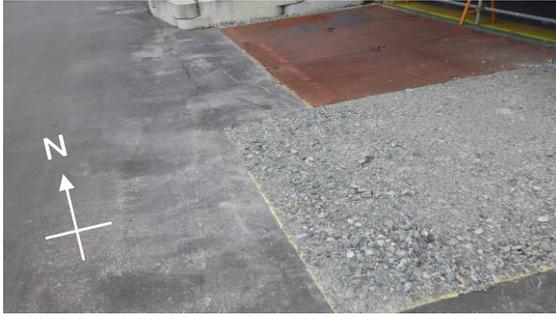
(写真1) サイトバンカ建屋大物搬入口の状況

- 1 確認日
令和4年8月12日（金）
- 2 確認箇所
高温焼却炉建屋、サイトバンカ建屋、共用プール建屋周辺
- 3 確認項目
令和4年3月16日福島県沖地震により地盤沈下が確認された各建屋周辺の復旧状況
- 4 確認結果の概要
令和4年3月16日に発生した福島県沖地震により各建屋周辺に地盤沈下や亀裂が確認されたことから、それらの復旧状況を確認した。
 - ・ サイトバンカ建屋大物搬入口では、地盤沈下した範囲のアスファルトが除去され、鉄板及び砂利が敷かれて路面が地均しされていた。（写真1）
 - ・ 高温焼却炉建屋南側では、地盤沈下した部分のアスファルトが除去され、舗装されていた。（写真2、3）
 - ・ 共用プール建屋大物搬入口前の道路では、地盤沈下した部分（マンホール西側）のアスファルトが除去され、鉄板が敷かれていた。（写真4）
