# MP8近傍敷地境界連続ダストモニタおよび ダストモニタNo. 2の故障事象について

2022年9月12日

東京電力ホールディングス（株）

福島第一廃炉推進カンパニー  
福島第一原子力発電所

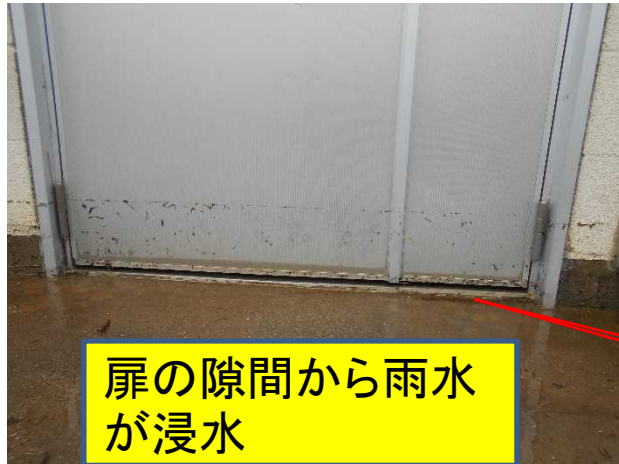
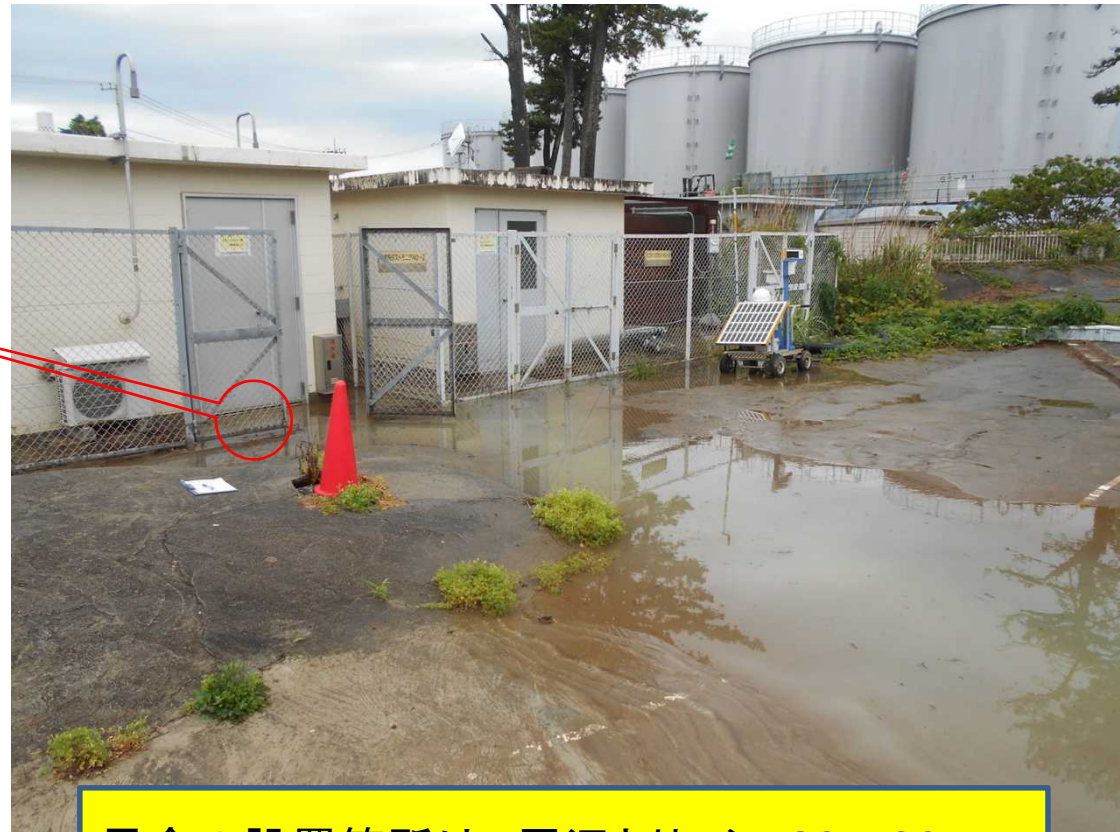
### モニタリングポストおよびダストモニタ局舎周辺状況

- 浸水した局舎は、周辺と比べて20～30cm程度の窪んだ地形に設置  
⇒ MP8特有の環境
- 浸水前日に定期清掃を行なっており、集水枡や側溝に枯葉等はなかったことを確認している。  
このため、降雨で集まった周辺の枯葉等で集水枡を詰まらせ下流側の側溝への流れを堰き止め水嵩が上がった

- ① 1回／月のMP8周辺の側溝内の清掃に加え、1回／週の頻度で枯葉等の集積などの状況を確認し、必要に応じて清掃を行なう。
- ② 旧展望台道路や局舎の南側に位置する側溝内の土を除去して、排水機能を回復させた(6月6日実施済み)  
これにより、今回、詰まりが発生した集水枡への流入は減少すると考える
- ③ ダストモニタNo.2およびMP8局舎入口扉には、浸水防止対策として、止水板を2022年11月末までに設置完了予定。

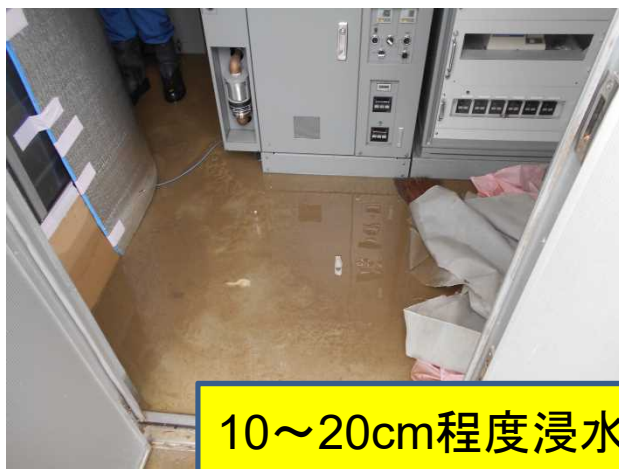
- 13:35頃 MP8近傍敷地境界連続ダストモニタ(A系B系)<sup>※1</sup>およびダストモニタNo. 2<sup>※2</sup>で機器異常警報が発生して停止
- 16:17頃 MP8近傍敷地境界連続ダストモニタB系を予備の同型機に交換して測定再開
- 18:02頃 MP8近傍敷地境界連続ダストモニタA系を予備の同型機に交換して測定再開

### ダストモニタ局舎内部状況

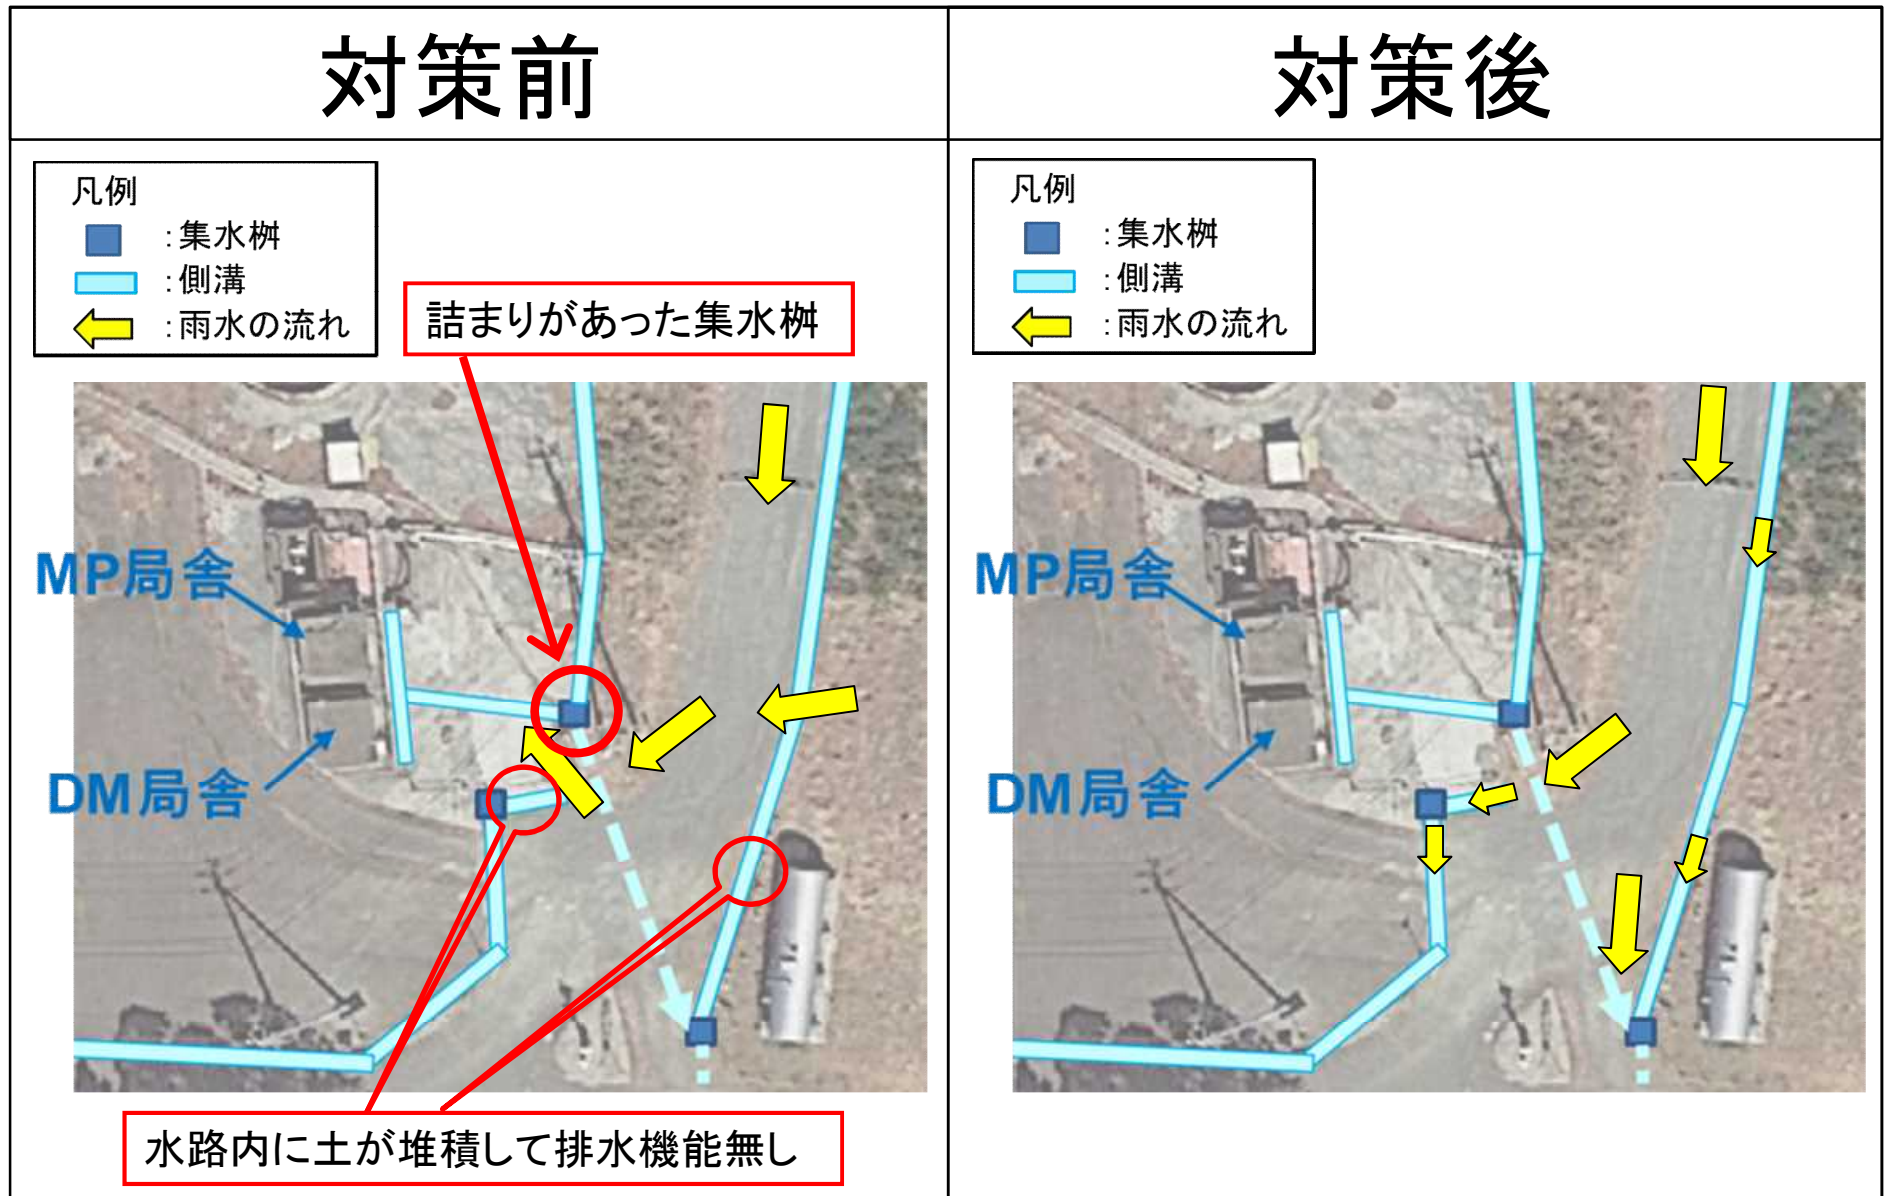
# 4. 側溝内の土除去による排水機能回復前後での雨水の流れ（想定） **TEPCO**

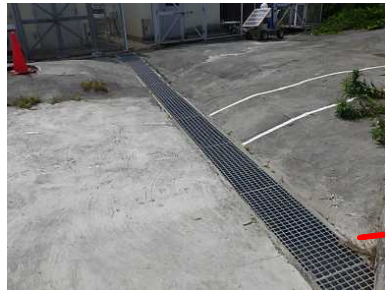
枯葉等が詰まった  
集水柵
