福島第一原子力発電所現地確認報告書

令和4年8月26日（金）

6号機タービン建屋及びコントロール建屋地下階

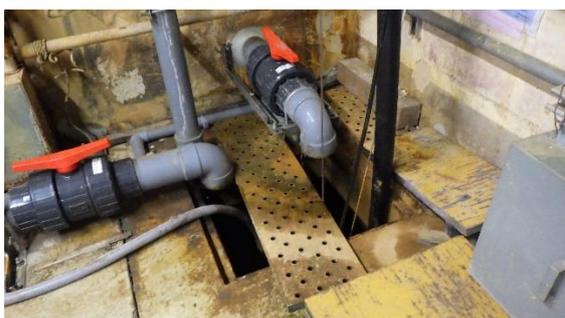
- ・6号機タービン建屋地下階南西側において、前回確認（令和4年5月13日）時と同様に地下水が流入していた。（写真1）
- ・6号機タービン建屋地下階の滞留水の状況を確認したところ、前回確認時（令和3年4月19日）と比較して、20～30cm程度地下水位が下降していた。（写真2）

(写真1-1)
地下水流入箇所
の状況
(6号機タービン建屋地下階南西側)
(令和4年5月13日撮影)

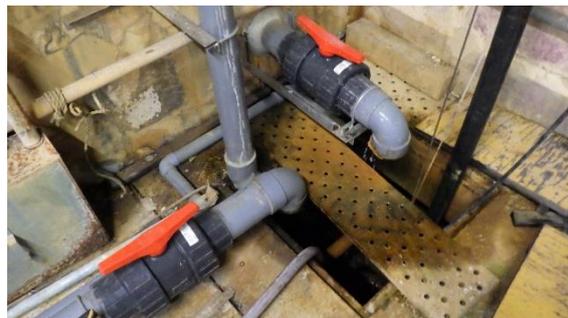
(写真1-2)
地下水流入箇所
の状況
(6号機タービン建屋地下階南西側)
(令和4年8月26日撮影)

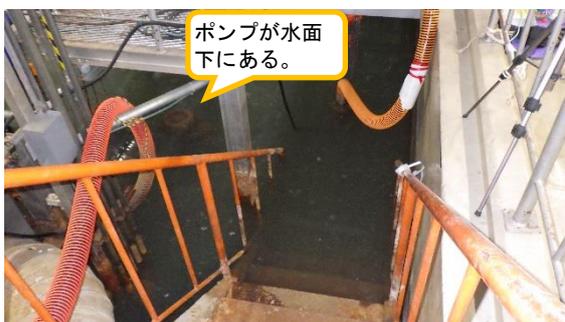
(写真2-1)
6号機タービン建屋地下階の滞留水
の状況 (令和3年4月19日撮影)

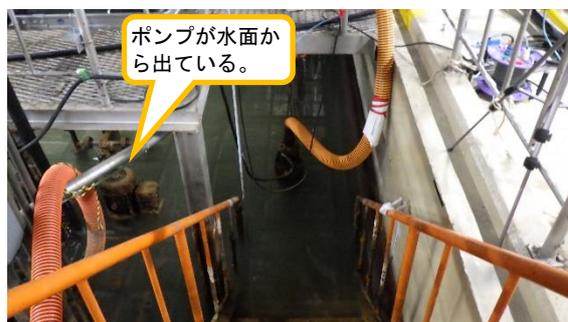
(写真2-2)
6号機タービン建屋地下階の滞留水
の状況 (令和4年8月26日撮影)

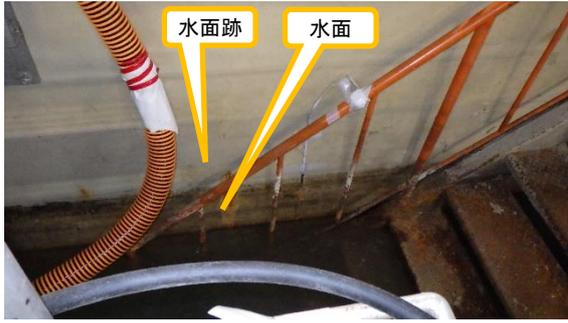
(写真 2-3)
6号機タービン建屋地下階の滞留水の
状況 (令和3年4月19日撮影)

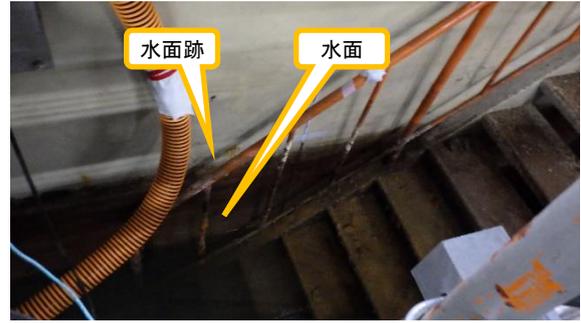
(写真 2-4)
6号機タービン建屋地下階の滞留水の
状況 (令和4年8月26日撮影)

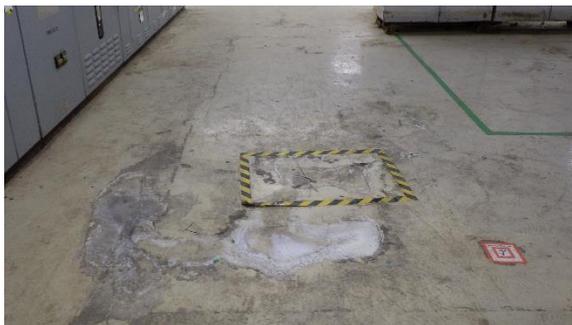
令和2年9月18日のパフォーマンス向上会議^{*}にて、6号機コントロール建屋地下階の電気品室床面に亀裂とにじみ程度の湧水があることが報告されていることから、現場の状況を確認した。(図1) (前回確認：[令和3年4月19日](#))

- ・ 前回確認時に溜まり水の量の減少と若干の湿りを確認したが、今回は湿りなども確認できなかった。(写真3)
- ・ 該当箇所には資材が保管されていた。(写真3)

(写真 3-1)
電気品室床面の湧水の状況
(令和3年4月19日)

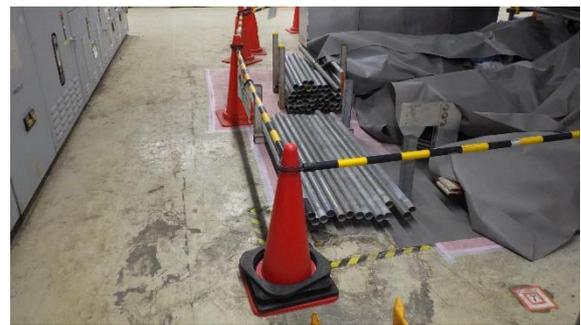
(写真 3-2)
電気品室床面の湧水の状況
(令和4年8月26日)
