福島第一原子力発電所現地確認報告書

令和4年9月2日（金）

- (1) 1号機原子炉建屋大型カバー設置工事の状況
- (2) 4号機タービン建屋東側におけるクレーン撤去作業の状況

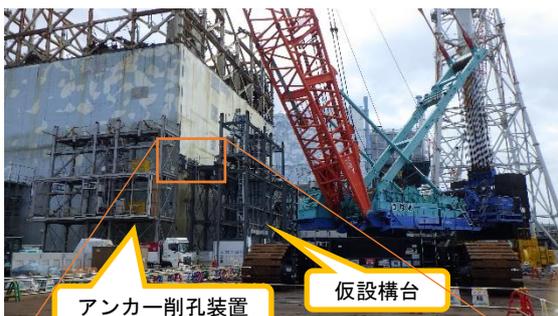
(写真1-1)
1号機原子炉建屋周辺の状況

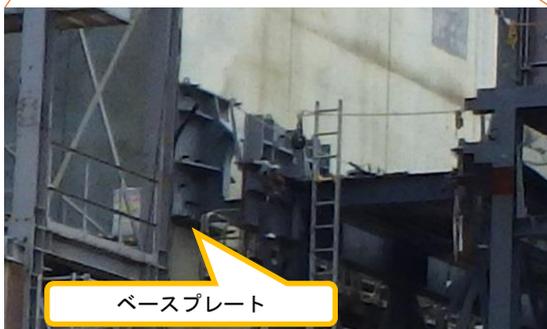
(写真1-2)
1号機原子炉建屋西壁ベースプレートの状況
※ (写真1-1) の拡大図

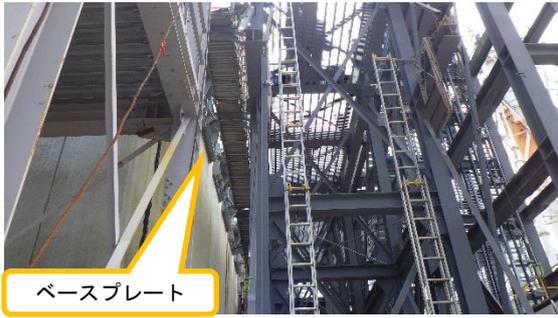
(写真 2 - 1)

1号機原子炉建屋西壁のベースプレートおよび仮設構台の状況（西壁を北側から撮影）

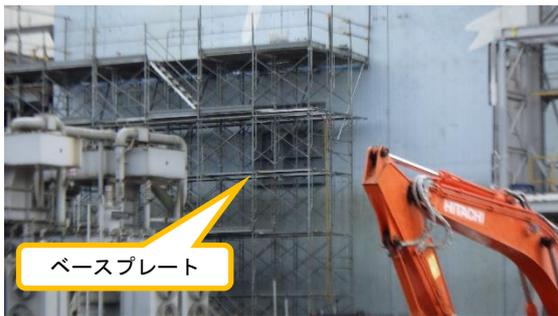
(写真 2 - 2)

1号機原子炉建屋北壁に設置されたベースプレートの状況

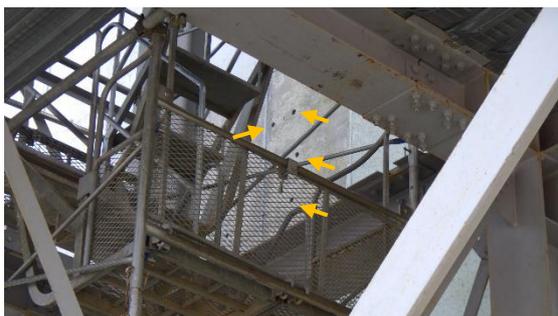
(写真 3)

建屋北側壁アンカー孔の状況
（黄色矢印）

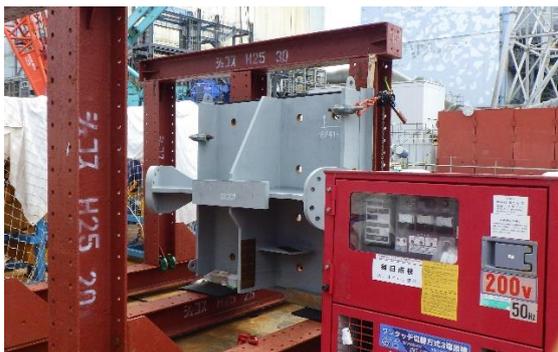
(写真 4)

仮置きされたベースプレート

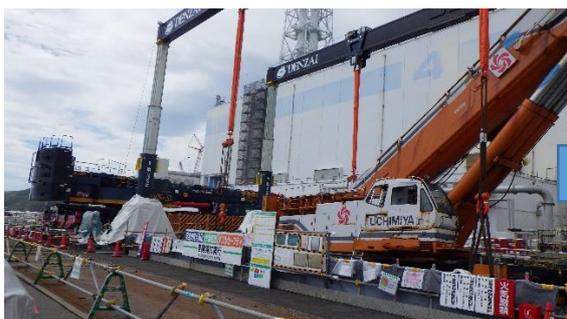
(写真5-1)
移動前のクレーンの状況(撮影日:
令和4年8月2日)

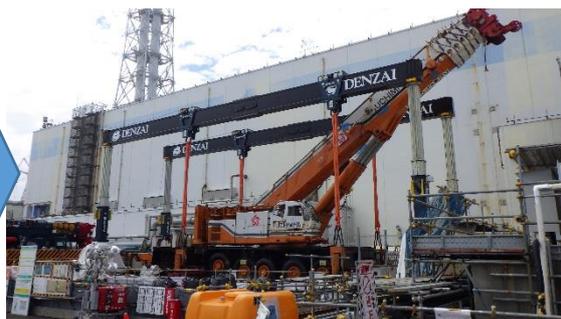
- ・550tクレーンは元あった場所から門形クレーンにより西側に移動されており、元の水平に置かれていない状況から、コンクリート基礎上に、H鋼に

ジャッキで補強したものを3段重ねた土台の上に、水平に置かれていた。
なお、門形クレーンには玉掛けされたままであった。(写真5)

(写真5-2)
移動後のクレーンの状況
写真奥側に移動されている。(撮影
日:令和4年9月2日)

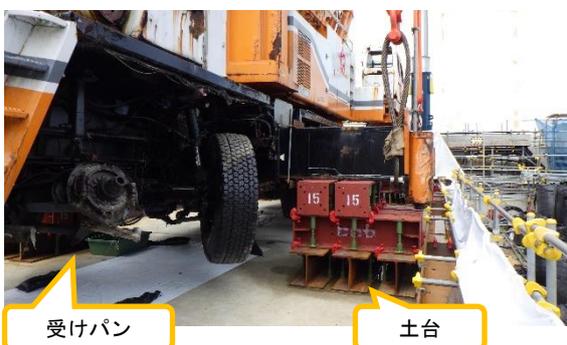
(写真5-3)
クレーン土台の状況

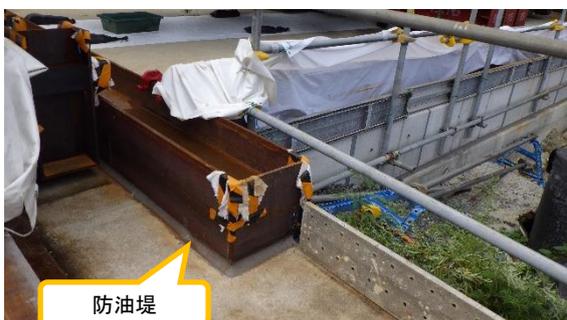
- ・550t クレーンはH鋼を利用した防油堤内に置かれ、さらにクレーン下部には受けパンが数個置かれていた。(写真6)
- ・東京電力によれば、今後550t クレーン跡地に対してコンクリート打設し、スーパーキャリア(多軸台車)が進入できるよう工事を実施し、搬出するとのことである。

(写真6)
防油堤の状況
