福島第一原子力発電所現地確認報告書

令和4年9月12日（月）

- （1）増設多核種除去設備（C）クロスフローフィルタスキッドからの漏えい事象の対応状況
- （2）旧Cタンクエリアの状況

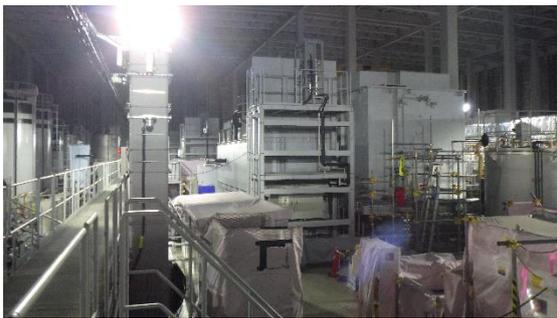
(写真1-1)
増設多核種除去設備建屋内の状況
(北西側から撮影)

増設多核種除去設備（C）のクロスフローフィルタスキッドにおいて、本日（9月12日）8時35分頃、作業中に配管から漏えいが発生したとの情報があったことから対応状況を確認した。（図1）（写真1）

※手前がA系で写真奥側がC系

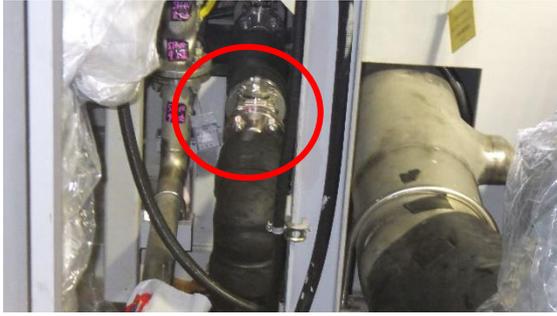
(写真2)
漏えい箇所の状況（西側から撮影）

- ・現地確認時には漏えいは停止しており、漏えいした水は鋼製の堰内に留まっていた。（写真2）
- ・東京電力の担当者が状況の確認を行っており、作業員が漏えいした水の拭き取りを実施していた。（写真3）
- ・東京電力によると、増設多核種除去設備（C）は停止中であり、設備点検作業で配管を外したところ漏えいが発生し、その後配管を取り付け漏えいが停止したとのことである。また、漏えいした水はろ過水とのことであった。

※赤丸印が漏えいがあった箇所

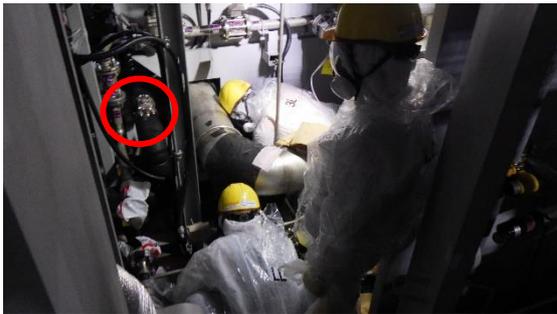
(写真3)
東京電力担当者の現場確認の状況
（西側から撮影）

※赤丸印が漏えいがあった箇所

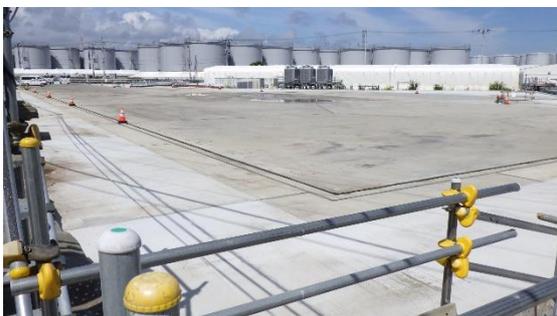
(写真4-1)
旧Cタンクエリアのコンクリート基礎構築状況①（南東側から撮影）

- ・旧Cタンクエリアのフランジ型タンク解体跡地には、コンクリート基礎が構築されており、現地確認時にはコンクリート基礎表面の清掃作業を行っていた。（写真4）
- ・前回確認時にはコンテナや資機材が仮置きされていた旧Cタンクエリア東側隣接地もコンクリート基礎が構築されていた。（写真5）
