福島第一原子力発電所現地確認報告書

- 1 確認日
令和4年9月22日（木）
- 2 確認箇所
2号機原子炉建屋南側ヤード
- 3 確認項目
2号機燃料取出し用構台設置工事の進捗状況
- 4 確認結果の概要

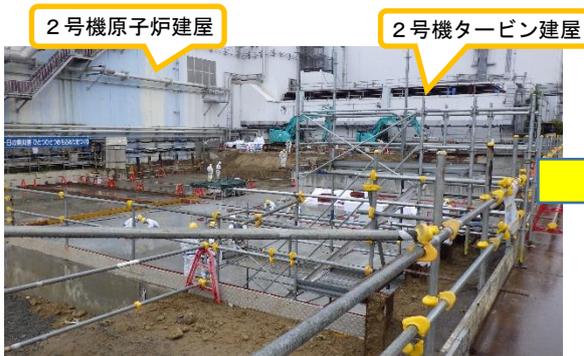
(写真1-1)
2号機原子炉建屋南側ヤードの概観
(前回(6月9日)南西側から撮影)

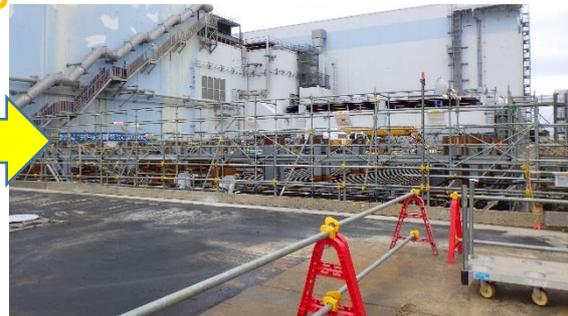
(写真1-2)
2号機原子炉建屋南側ヤードの概観
(今回(9月22日)南西側から撮影)

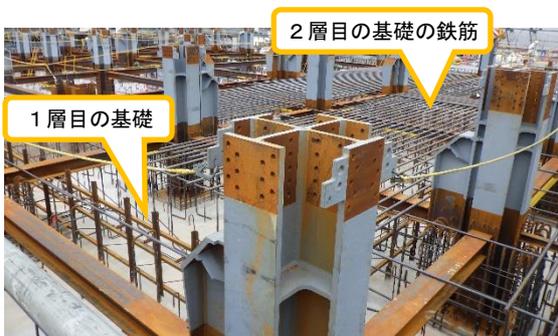
- ・構台の基礎設置工事が進められており、1層目の基礎設置が終了し、2層目の基礎設置に向けて鉄筋の据付作業が行われていた。（写真1）
- ・東京電力によると、基礎設置工事は11月頃完了予定とのことである。
- ・地盤改良によって汲み上げ量が低下することが想定され移設が計画されていたサブドレンピットNo.21は南側の通路脇に移設されており、電源ケーブルの敷設工事が行われていた。（写真2）

(写真1-3)
構台基礎工事の状況
(南西側から撮影)

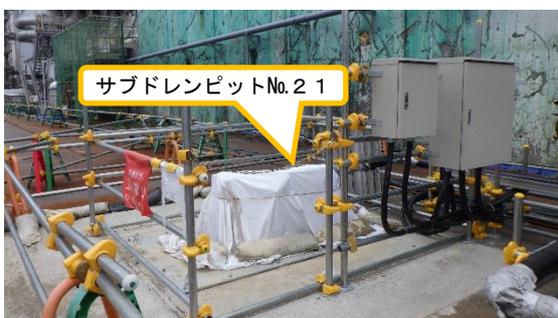
(写真2-1)
移設されたサブドレンピットNo.21
の状況 (西側から撮影)

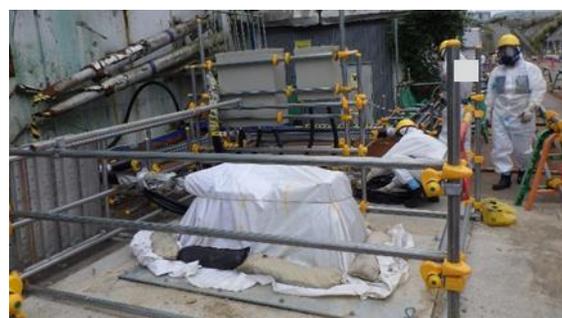
(写真2-2)
電源ケーブル敷設作業の状況
(東側から撮影)
