## 福島第一原子力発電所現地確認報告書

固体廃棄物貯蔵庫第10棟建設予定地

固体廃棄物貯蔵庫第10棟建設に係る地盤改良工事の状況

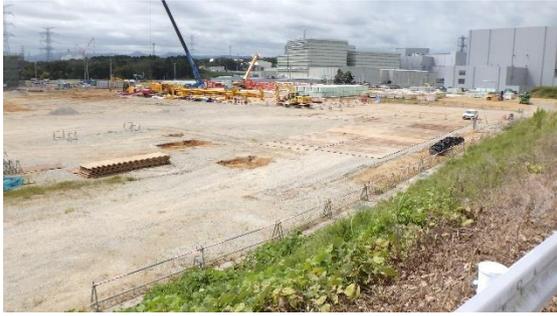
- ・固体廃棄物貯蔵庫第10棟はA棟、B棟、C棟の3棟からなり、現場ではA棟の建設予定地で地盤改良工事に向けた準備が進められており、地盤改良用重機の調整が行われていた。（写真1）（写真2）
- ・B棟建設予定付近では、重機搬入のための準備として砂利敷きが行われていた。
- ・現場の東側（C棟建設予定地）には廃棄物が仮置きされており、コンテナ収納に向けた作業が行われていた。（写真3）

(写真1)  
A棟建設予定値の状況

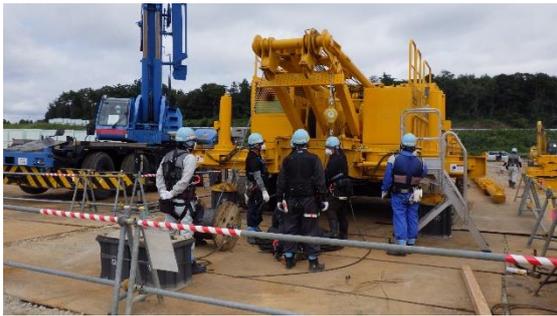
(写真2)  
地盤改良用重機の調整状況

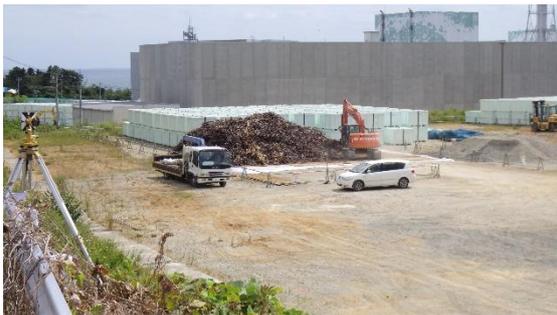
(写真3)  
廃棄物集積の状況
