福島第一原子力発電所現地確認報告書

令和4年9月26日（月）

- (1) 4号機タービン建屋東側
- (2) 3号機タービン建屋外壁北東側
- (3) 4号機原子炉建屋西側

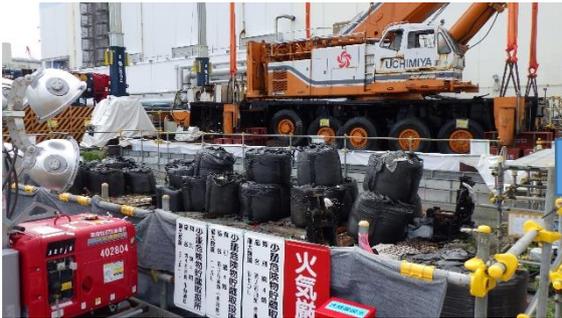
(写真1-1)
前回確認時のクレーンの状況
(撮影日：令和4年9月2日)

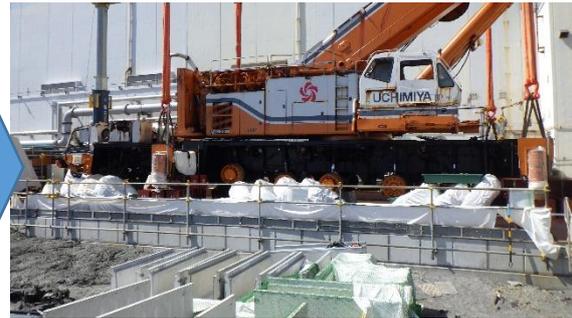
- (1) 4号機タービン建屋東側におけるクレーン撤去作業の状況について
4号機タービン建屋東側には、東日本大震災の際に津波により被災し動けなくなった550tクレーンがあり、東京電力が撤去する作業を進めている。前回、550tクレーンは別の門形クレーンによって移動され、仮置きされていることを確認した。東京電力によれば、550tクレーン撤去跡地はスーパーキャリア（多軸台車）が進入できるようにコンクリート打設するとのことであり、引き続き状況を確認した。（前回確認：[令和4年9月2日](#)）
 - ・550tクレーンは、仮置きされた状況のままタイヤが外されており、シート養生されたタイヤが、防油堤内に置かれていた。（写真1）
 - ・防油堤内には雨水と見られる水が滞留していた。防油堤内の受けパンは移動されていたが、水面に油膜等は見られなかった。（写真2）
 - ・550tクレーン跡地において前回確認したフレコンバッグはすべて無くなっており、下部はフェーシングやコンクリート打設され、フェーシング部分にはU字溝やグレーチングなどの資材が置かれていた。（写真3）

(写真1-2)
今回確認時のクレーンの状況
(撮影日：令和4年9月26日)

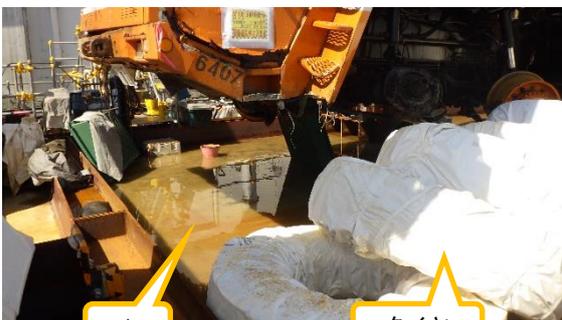
(写真2)
クレーン下部防油堤内の状況

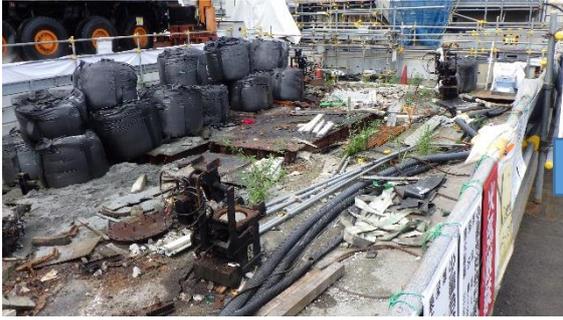
(写真 3-1)
550t クレーン跡地の状況
(撮影日：令和4年9月2日)

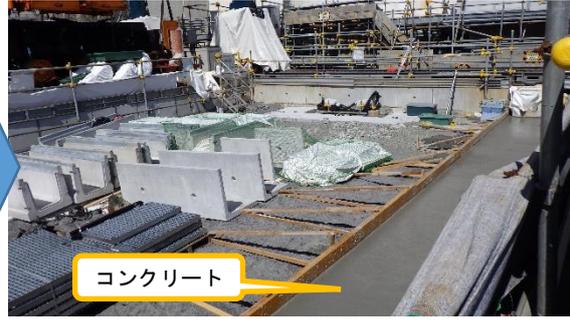
(写真 3-2)
550t クレーン跡地の状況
(撮影日：令和4年9月26日)

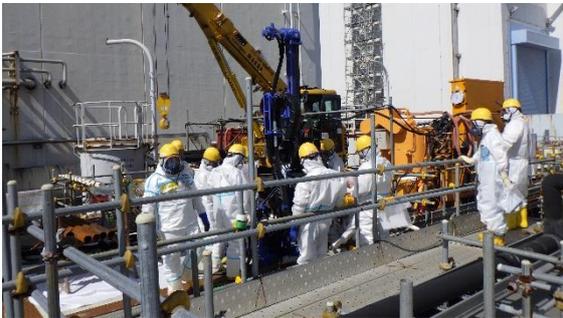
- ・前回確認したボーリングマシンを使った試験的な掘削が行われており、多数の作業員が作業に当たっていた。(写真4)

(写真 4-1)
掘削の状況(1)

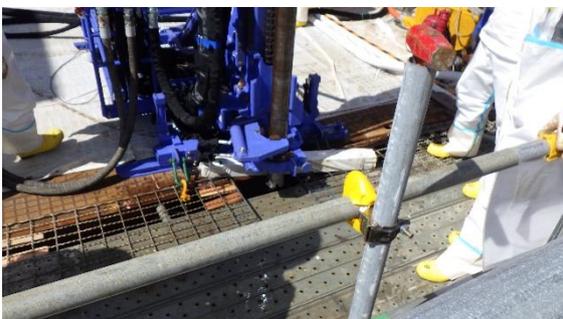
(写真 4-2)
掘削の状況(2)

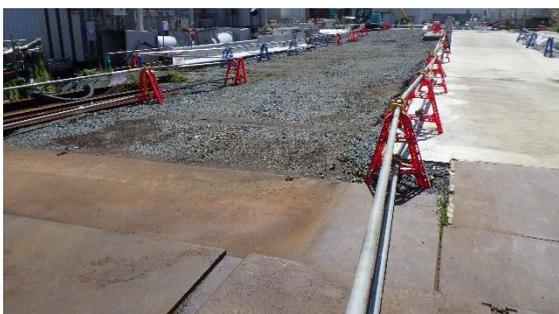
- ・工事範囲のうち、3, 4号機西側道路では、道路の西側部分のコンクリート打設が終わっていた。東側では砂利が敷かれていた。(写真5-1)
- ・4号機原子炉建屋西側及び南西側では鉄筋を配置する作業が行われていた。(写真5-2) (写真5-3)

(写真5-1)
フェーシング工事の状況 (3, 4号機西側道路)

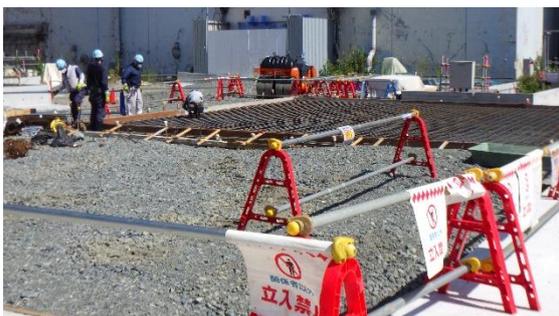
(写真5-2)
フェーシング工事の状況 (4号機西側)

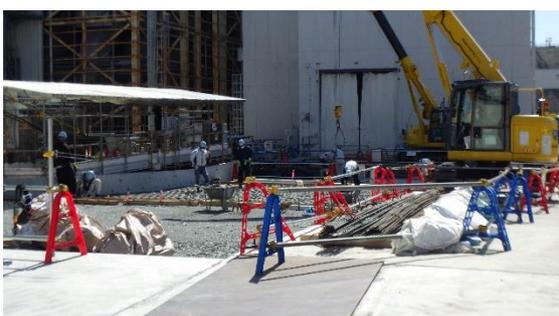
(写真5-3)
フェーシング工事の状況 (4号機南西側)
