# ALPS処理装置出口水のストロンチウム90濃度の 告示濃度限度超えについて

## 福島第一原子力発電所 増設多核種除去設備 (A) 出口水における 一時的なストロンチウム90の濃度上昇の推定原因および再発防止対策について

< 参 考 資 料 >  
2022年10月17日  
東京電力ホールディングス株式会社  
福島第一廃炉推進カンパニー

# 増設ALPS(A) 装置出口水の Sr-90濃度の告示濃度限度超えについて

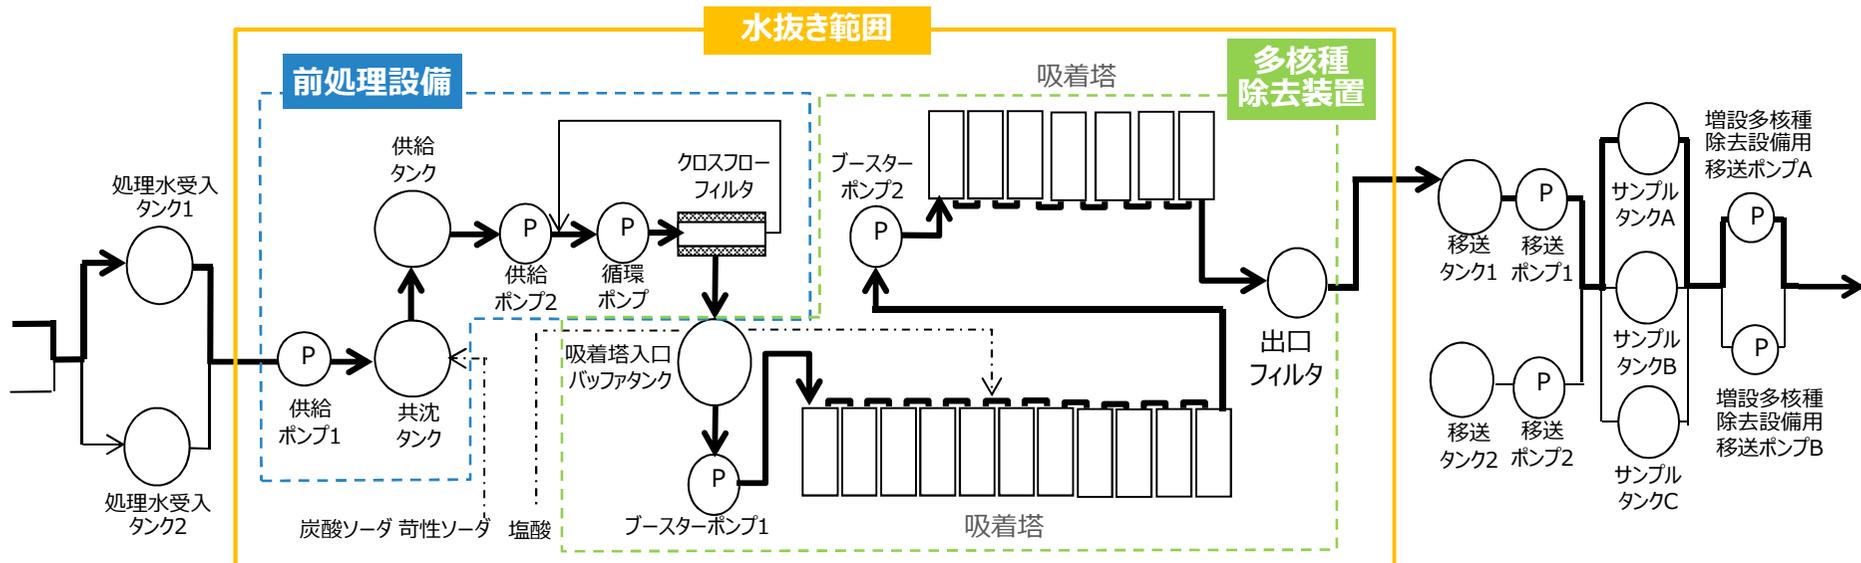
図. 増設ALPS(A)の定期点検における水抜き範囲イメージ

- 一時的なストロンチウム90の濃度上昇が、7月28日にサンプリングした水から確認されたことから、増設ALPS(A)において7月27日の運転以前に行っていた定期点検(2022年3月から7月にかけて実施)の内容を確認しました。
- その結果、今回の点検から、予防保全の取組みとして、水抜きと水張り(ろ過水の充填)※を、全ての吸着塔(全18塔)等において行っていることを確認しました(点検の中で、全ての吸着塔等の水抜き・水張りを実施したのは今回が初めて)。
- 全ての吸着塔等で水張り(ろ過水の充填)を行うことで、吸着塔内のpH(水素イオン濃度)が通常の値と変わっていた可能性があります。
- なお、全ての吸着塔等での水抜き・水張り以外に、今回の点検と、それ以前の点検に異なる内容がないこと、および水抜き・水張りを含め、いずれの点検も、手順書等に定められた内容に基づき行っていることを確認しています。

※付属機器(弁・配管)の点検・交換を実施するにあたり水抜きが必要。また、点検後の起動前に水張りが必要。

- ✓ 直近で実施しているALPSの定期点検では、予防保全の取組みとして、全ての吸着塔等において、水抜き・水張りを行う計画としていました。
- ✓ 今後は、今回得られた経験を踏まえ、吸着塔内のpH環境に大きな変動を与えないよう、pH[12]に調整している吸着塔(5塔)の一括での水抜き・水張りを行わない等の方法も含め、点検方法を見直してまいります。
- ✓ なお、pHを[12]に設定している吸着塔の水抜き・水張りを実施した際に、pHが適切であることを確認するため、点検を行った吸着塔の後段においてサンプリングを実施し、対策の有効性を確認いたします。

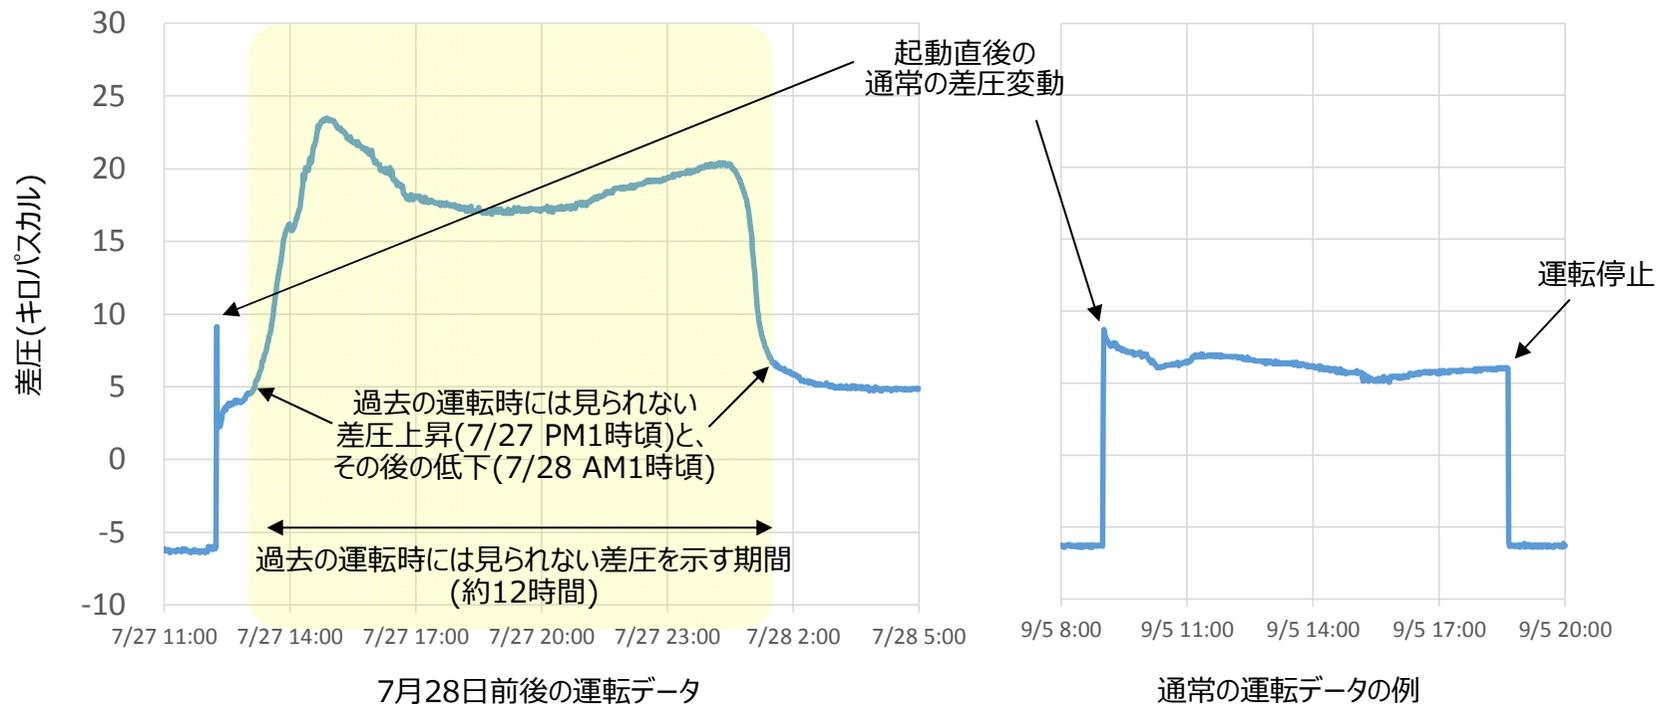
図. 増設ALPS(A)における出口フィルター差圧のトレンドグラフ

- 一時的なストロンチウム90の濃度上昇が、7月28日にサンプリングした水から確認されたことから、増設ALPS(A)における7月28日前後の運転データについても確認しました。
- その結果、7月27日から7月28日にかけて、出口フィルターの差圧(フィルターの入口と出口の圧力差)が、過去の運転時には見られない上昇と低下をしていることを確認しました。
- この運転データより、何らかの物質が出口フィルターに一時的に詰まっていた可能性があります。
- なお、出口フィルターについては、外観点検を行い、損傷等の異常がないことを確認しています。また、増設ALPS(A)の運転データにおいて、出口フィルターの差圧以外に、通常と有意に異なるデータがないことを確認しています。

※析出物はカルシウムやマグネシウムを多く含むが、ストロンチウム90も微量に含む。
- 出口フィルターの差圧が過去の運転時には見られない上昇と低下をした推定原因
  - ✓ ストロンチウム吸着材から流れたストロンチウム90を含む微細な析出物は、各吸着塔を通過した後、出口フィルター(2 $\mu$ mメッシュ)で捕捉され、フィルターが詰まり傾向となったことに伴い、差圧が上昇したものと推定しています。
  - ✓ 出口フィルターで捕捉されたストロンチウム90を含む微細な析出物は、pHが[7(中性)]の環境およびALPS系統水の流れの中に数時間程度留まっている間に溶解・微細化され、出口フィルターを通過した。これにより、出口フィルターの差圧が低下するとともに、出口フィルターを通過した水のストロンチウム90の濃度が上昇したものと推定しました。

- ✓ pH環境を含め、吸着塔の状態が変化したことに伴い、放射性物質浄化処理性能が低下する等の可能性を早期に検知してまいります。
  - ✓ 今後は、今回得られた経験を踏まえ、定期点検後、出口フィルター差圧の監視を強化するとともに、放射性核種が適切に浄化処理出来ていることを確認するため、起動後、出口水のサンプリングを実施することといたします。
- なお、増設ALPS(A)と同様に、一括で吸着塔の水抜き・水張りを行った増設ALPS(B)については、9月9日に浄化処理運転を行っており、処理した水を貯留している一時貯留タンク水において、ストロンチウム90の濃度が告示濃度限度を下回る値(6.1ベクレル/ℓ)であることを確認しています。増設ALPS(B)については、最もストロンチウム90を吸着していた上流側のストロンチウム吸着塔の吸着材を交換していたことにより、補捉されていた析出物が少なかったと推定しています。今後も、今回検討した対策を適切に講じてまいります。
  - 引き続き、再発防止対策の有効性を確認しながら、適切に対策を講じることにより、ALPSによる浄化処理を実施して参ります。

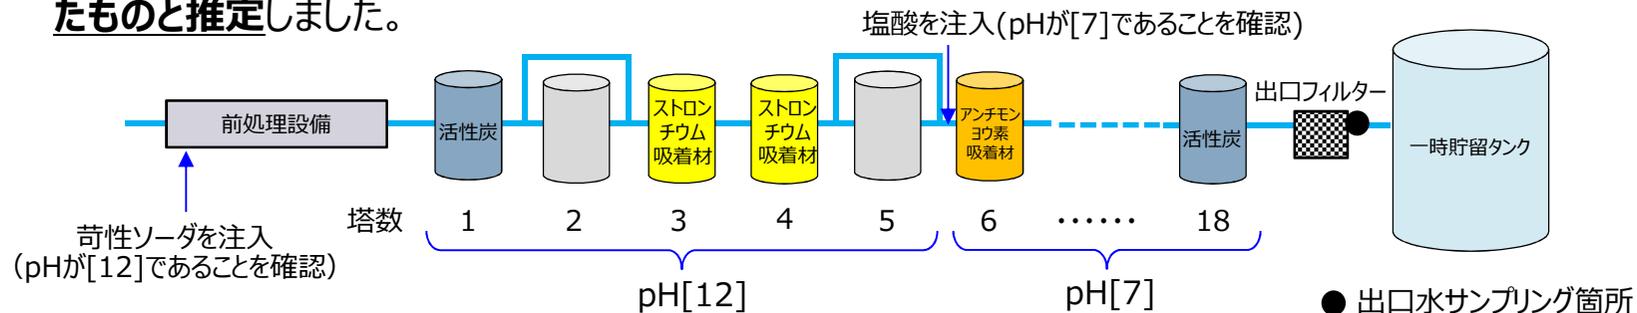
図. 増設ALPS(A)における吸着塔毎のpH

- 全ての吸着塔等において水抜き・水張りを行ったことによる影響
  - ✓ ALPSにおいては、各吸着塔の浄化処理が最適となるようpH(水素イオン濃度)を設定しており、前処理設備内および吸着塔5と6の間の2箇所において、pHの確認をする設計としている。これにより、各吸着塔が放射性物質を適切に吸着しています(ストロンチウム吸着材はpHを[12]に設定)。
  - ✓ 一方で、今回の定期点検において、水抜き・水張り(ろ過水の充填)を全ての吸着塔等で一括して行ったことから、運転開始直後(7月27日)のストロンチウム吸着材においては、pHが通常の[12(アルカリ性)]から、やや中性側に变化していたものと推定しました。
  - ✓ ストロンチウム吸着材のpHが中性側に变化した場合、ストロンチウム吸着材に補捉されていた析出物※が、pH[12]に比べ溶解し易い環境となり、ストロンチウム90を含む析出物が微細化・剥離し、後段の吸着塔に流れた可能性があります。

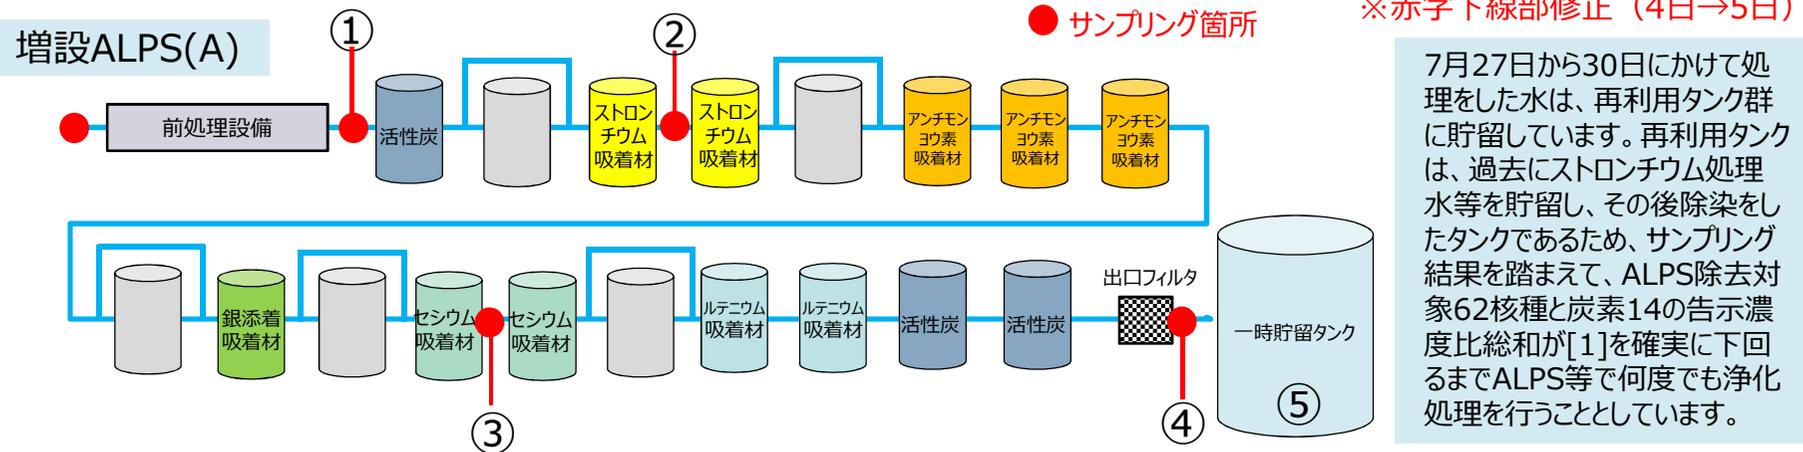
- 増設ALPS(A)における、7月28日の各サンプリング箇所毎の分析結果は以下の通りです。
- 7月31日から8月5日にかけて処理した水を一時貯留タンク(下図⑤)に貯留した際、サンプリングを実施し、ストロンチウム90の濃度が告示濃度限度を下回る値(4.2ベクレル/ℓ)であることを確認しています。このことから本件は、一時的なストロンチウム90の濃度上昇と推定しています。

核種	①	②	③	④(出口水)	告示濃度限度
セシウム134	99	—	検出限界値未満(<0.9)	検出限界値未満(<0.35)	60
セシウム137	3,600	—	0.61	0.99	90
コバルト60	12	—	13	0.55	200
アンチモン125	2,100	—	2.4	検出限界値未満(<0.48)	800
ルテニウム106	検出限界値未満(<200)	—	6.9	検出限界値未満(<1.3)	100
ストロンチウム90	59,000	250	検出限界値未満(<0.23)	93	30
ヨウ素129	44	—	—	1.0	9

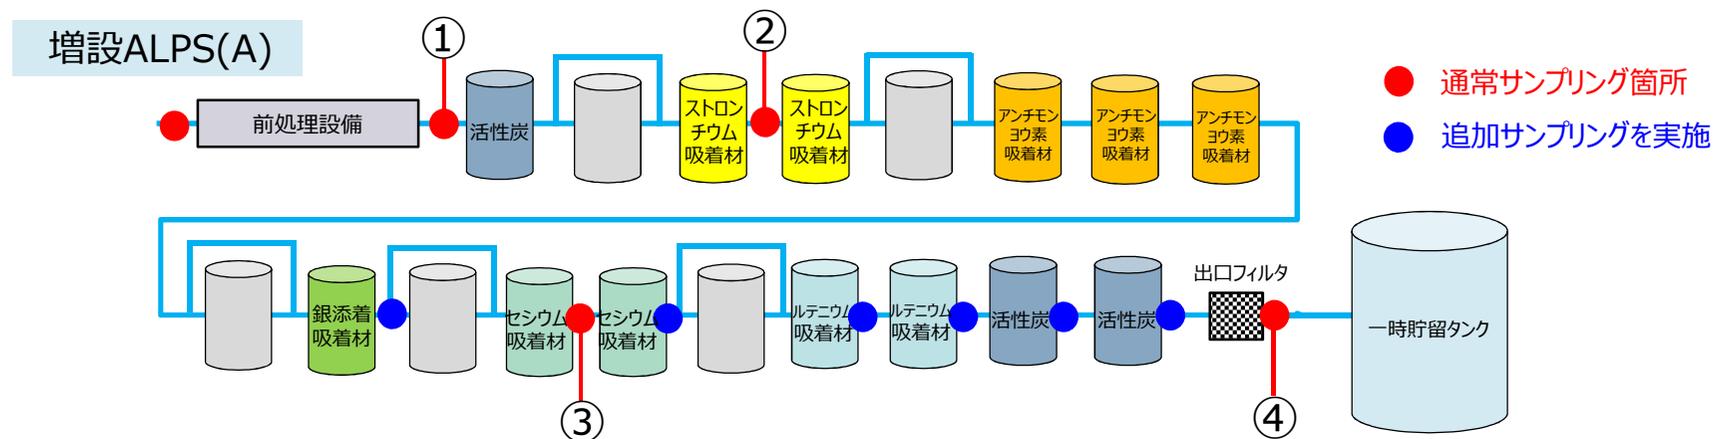
- 増設ALPS(A)出口(下図、サンプリング箇所④)において、一時的に通常よりも高い濃度のストロンチウム90が確認されましたが、サンプリング箇所③のストロンチウム90の濃度を踏まえると、サンプリング箇所③以降の処理工程に原因がある可能性を推定しています。
- 上記の推定原因を踏まえ、サンプリング箇所③、およびサンプリング箇所③の直前・以降における各吸着塔出口の水を分析することを目的に、増設ALPS(A)の確認運転を9月3日および9月5日に行い、9月5日にサンプリングを実施しました。
- サンプリングした水については、主要7核種の放射能濃度測定・水質分析等の分析を、サンプリング箇所に応じて組み合わせて実施する予定です。
- 分析は9月末を目途に進めており、原因調査の結果がとりまとめ次第お知らせいたします。また、調査のなかで追加の分析等が必要となる場合には、適宜実施してまいります。

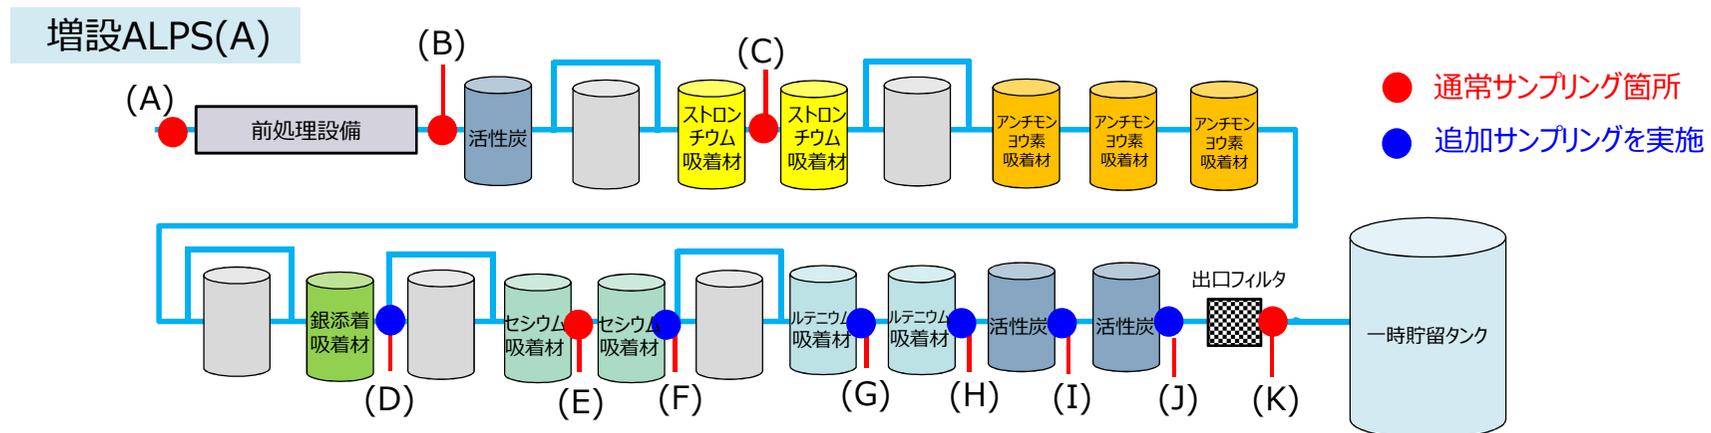
①7月28日にSr-90濃度が検出限界値未満であったセシウム吸着塔出口(下図(E)) の直前・以降における各吸着塔出口の水の濃度分析を実施。

→ 主要7核種については、いずれも告示濃度限度を下回り、また告示濃度比総和も1を大きく下回っており、9月5日時点では除去性能が十分確保できていることを確認。なお、セシウム着塔1,2塔目出口(E)(F)で検出限界値未満であるSr-90が後段の各吸着塔・フィルター出口(G)～(K)で若干上昇しているものの、いずれも告示濃度限度に比べて十分低い値であり、除去性能として問題ないことを確認した。

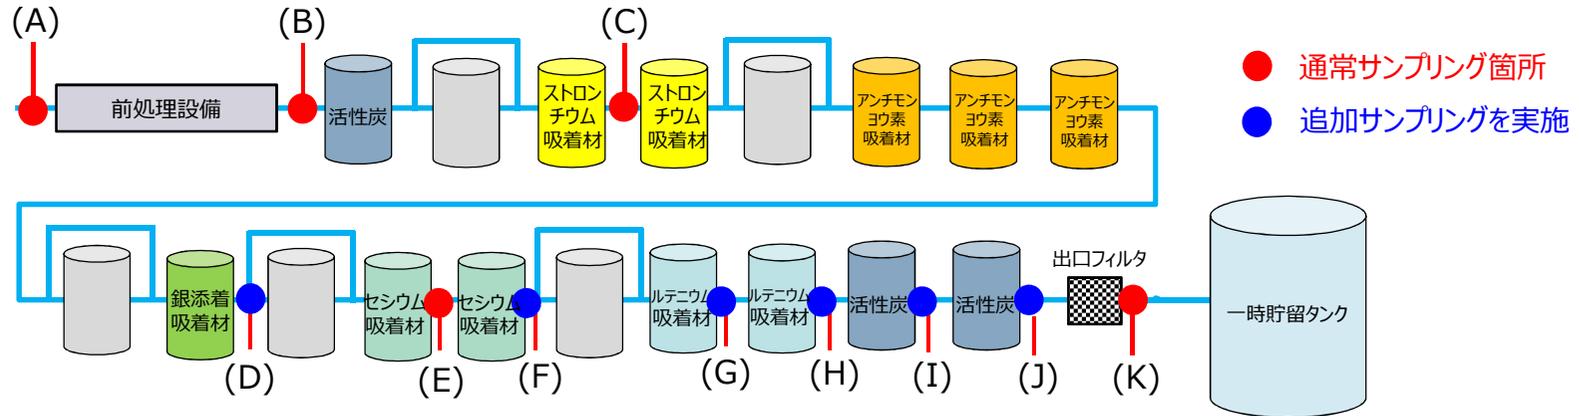
核種	(D)	(E)	(F)	(G)	告示濃度限度
セシウム134	180 ~ 210	ND ( < 0.68 ~ 1.0 )	ND ( < 0.56 ~ 0.94 )	ND ( < 0.53 ~ 0.78 )	60
セシウム137	7,500 ~ 7,600	0.44 ~ ND( < 0.49 )	0.47 ~ 2.7	ND ( < 0.36 ~ 0.51 )	90
コバルト60	10 ~ 14	11 ~ 14	13	8.1 ~ 12	200
アンチモン125	ND ( < 86 ~ 94 )	3.3 ~ 3.6	2.7 ~ 3.5	2.0 ~ 3.0	800
ルテニウム106	ND ( < 160 ~ 180 )	4.7 ~ 6.9	5.5 ~ 7.3	ND ( < 3.4 ~ 3.9 )	100
ストロンチウム90	ND ( < 5.6 ~ 6.3 )	ND ( < 0.29 ~ 0.33 )	ND ( < 0.24 ~ 0.29 )	0.33 ~ 0.37	30
ヨウ素129	-	-	-	-	9

若干のSr-90濃度の上昇

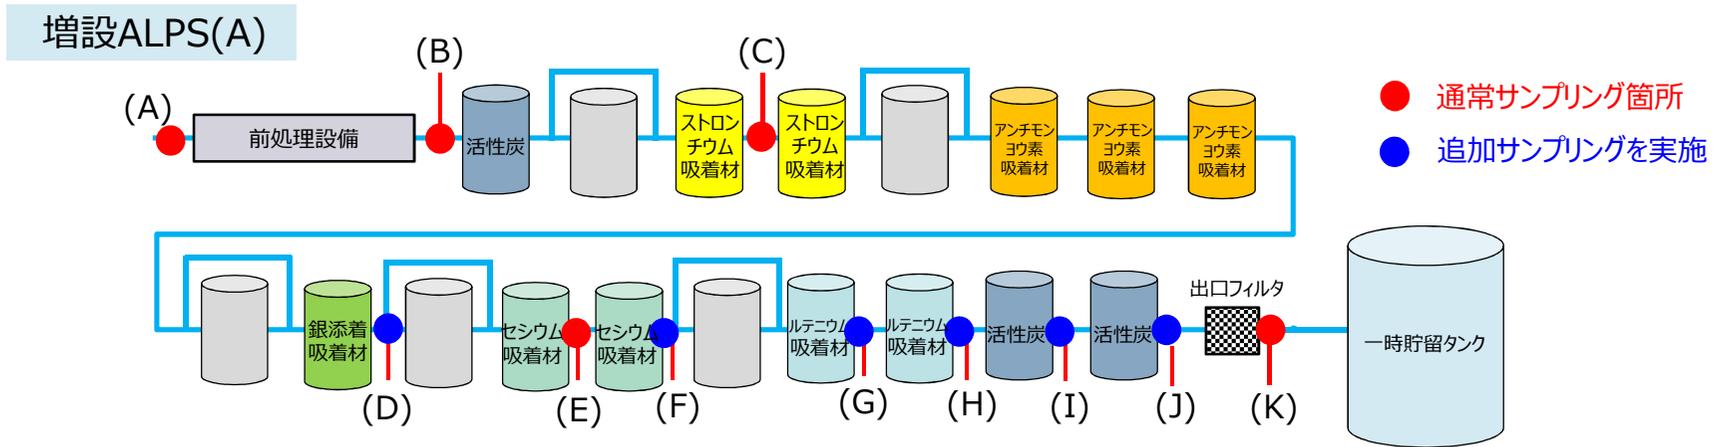
核種	(H)	(I)	(J)	(K)	告示濃度限度
セシウム134	ND ( < 0.56 ~ 0.89 )	ND ( < 0.38 ~ 0.41 )	ND ( < 0.32 ~ 0.37 )	ND ( < 0.16 ~ 0.27 )	60
セシウム137	ND ( < 0.41 ~ 0.48 )	ND ( < 0.34 ~ 0.37 )	0.38 ~ 0.40	0.26 ~ 0.60	90
コバルト60	13 ~ 14	1.2 ~ 1.5	0.43 ~ 0.51	0.38 ~ 0.52	200
アンチモン125	2.8 ~ 3.4	ND ( < 0.80 ~ 1.1 )	ND ( < 0.83 ~ 0.90 )	ND ( < 0.42 ~ 0.54 )	800
ルテニウム106	ND ( < 3.7 ~ 4.4 )	ND ( < 2.2 ~ 2.9 )	ND ( < 2.3 ~ 2.5 )	ND ( < 1.2 ~ 1.4 )	100
ストロンチウム90	0.50 ~ 0.56	0.93 ~ 0.96	0.43 ~ 0.74	0.71 ~ 0.81	30
ヨウ素129	-	-	-	0.34	9

若干のSr-90濃度の上昇

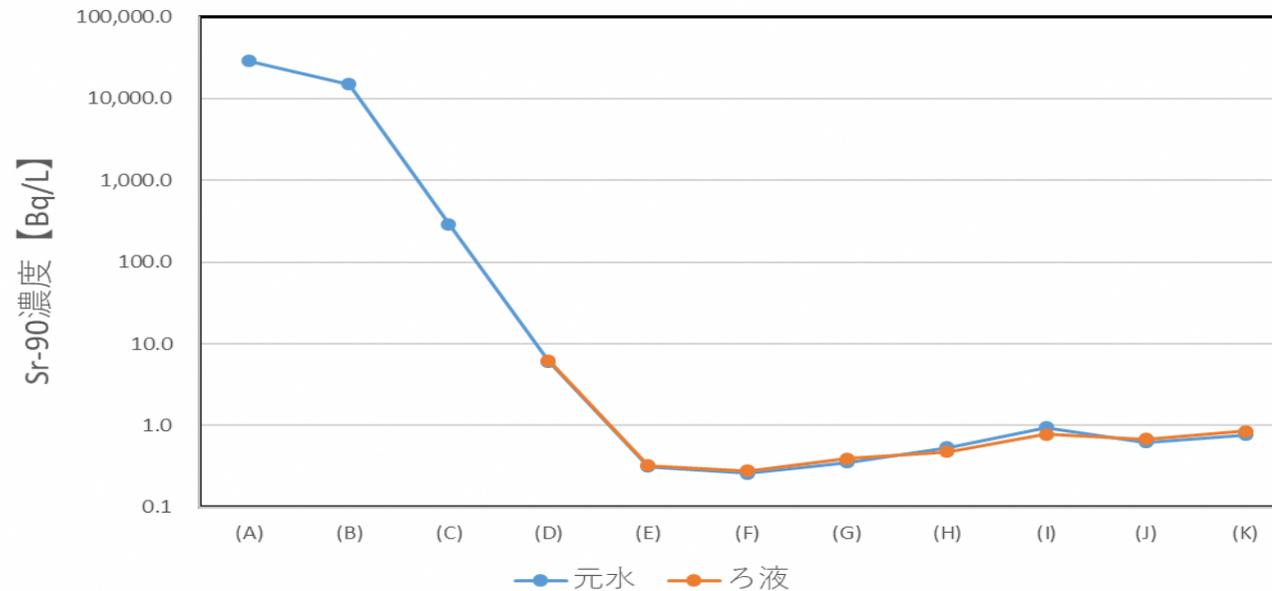
- ・Sr-90濃度がどのような形態で存在するか確認するため、元水と元水を0.45μmのろ紙でろ過した後の水（ろ液）のSr-90濃度を比較した。結果を確認したところ、有意な差は確認されず、Sr-90は通常時に存在するイオン形状と推定。
