## 福島第一原子力発電所現地確認報告書

令和4年9月28日（水）

- ・ 5・6号機海側工事エリア
- ・ 5号機西側法面

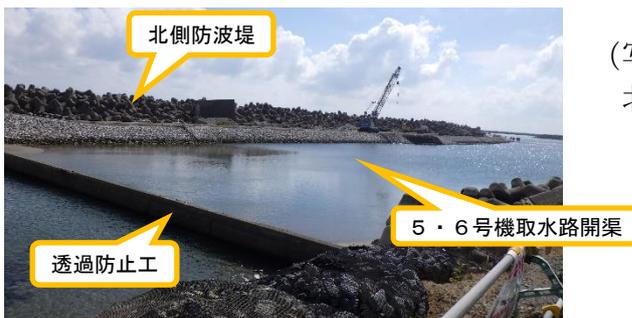
本年8月から工事が行われている多核種除去設備等処理水希釈放出設備及び関連施設設置工事のうち、今回は、5・6号機海側工事エリアで行われている希釈用海水の取水に関連する仕切堤設置工事等の状況を確認した。

(写真1)  
北防波堤の概観  
(北西側から撮影)

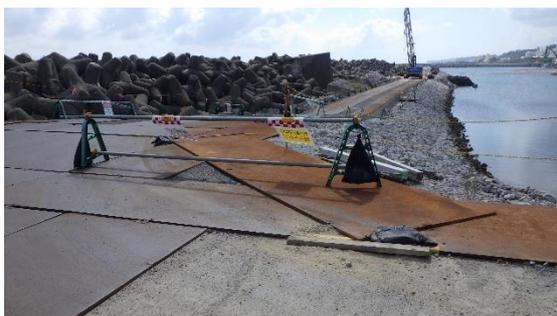
- ・ 北防波堤には重機等の走行路(砂利+敷鉄板)が整備されており、クレーンやバックホーが配備されていたが、仕切堤構築箇所への捨石投入作業は開始されていなかった。(写真2)
- ・ 仕切堤構築箇所付近には汚濁拡散防止フェンスが設置されていた。

(写真2-1)  
北防波堤の状況① (北側から撮影)

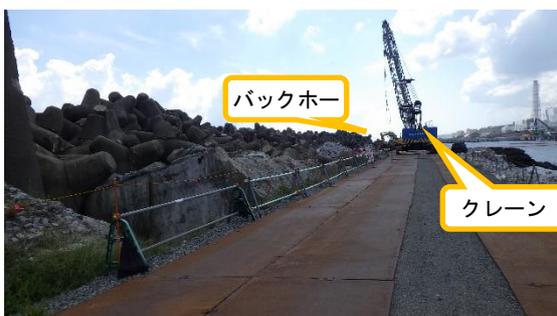
(写真2-2)  
北防波堤の状況② (北側から撮影)

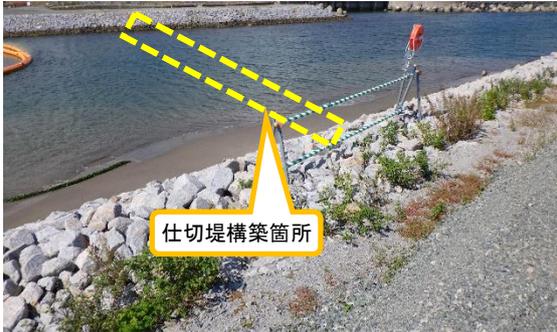
(写真 2 - 3)  
仕切堤構築箇所の状況  
(北防波堤南東側から撮影)

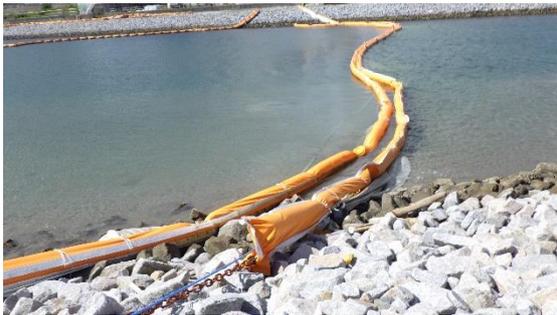
(写真 3)  
汚濁拡散防止フェンスの設置状況  
(北防波堤東側から撮影)

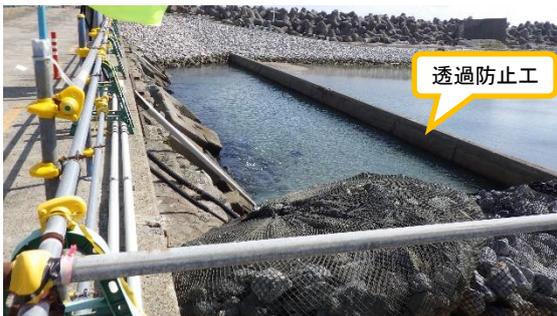
- ・ 透過防止工<sup>※</sup>に変化は見られなかった。東京電力では、仕切堤構築と並行して取水路開渠内の堆砂撤去を行い、仕切堤設置後は透過防止工の撤去を予定している。(写真4)

(写真 4)  
透過防止工の状況  
(北西側から撮影)

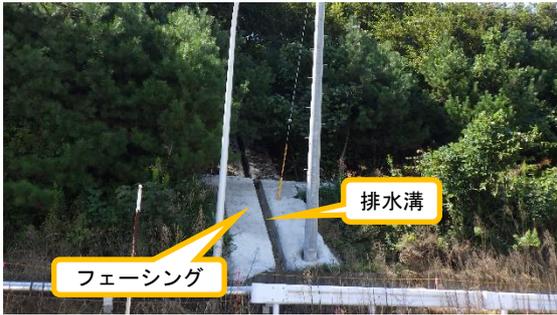
5号機の西側法面で行われている排水路整備工事の状況を確認した。

(写真5)  
5号機西側法面(一部)の概況  
(東側から撮影)

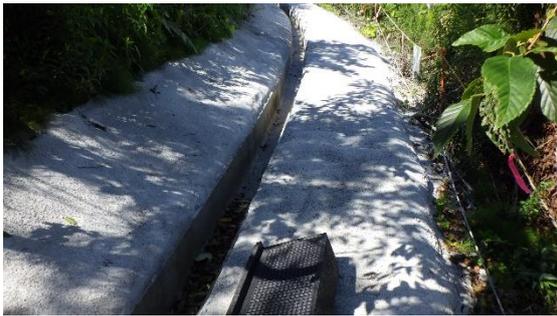
- ・現地確認時には作業は行われていなかったが、既設側溝の補修や側溝周囲のフェーシングが実施されていた。(写真 6)
- ・また、法面を昇降するための階段の設置工事が行われていた。

- ・東京電力によると、台風等の影響で倒れた木等を撤去したうえで、既設側溝の損傷箇所の補修等を行っているとのことであった。

(写真6-1)  
法面小段側溝の整備状況の例

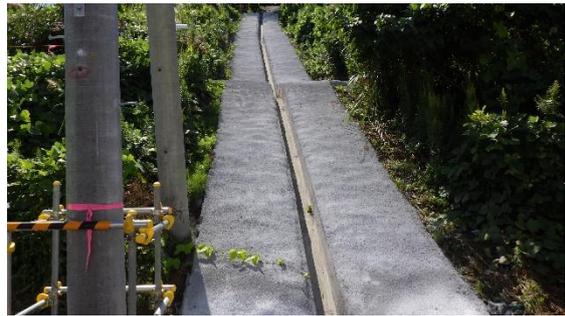
(写真6-2)  
法面縦側溝の整備状況の例

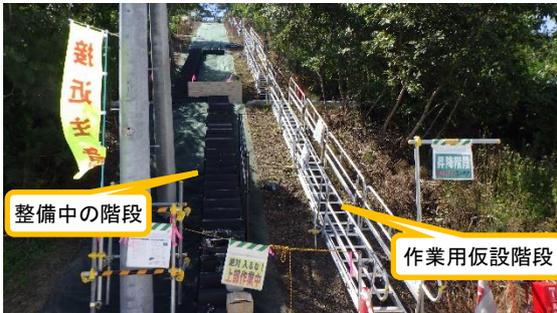
(写真7-1)  
階段の整備状況①

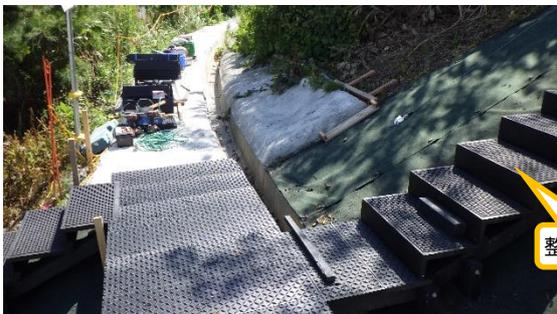
(写真7-2)  
階段の整備状況②
