## 福島第一原子力発電所現地確認報告書

1 確認日  
令和4年10月5日（水）

2 確認箇所  
K4タンクエリア

3 確認項目  
K4タンクエリアの現況

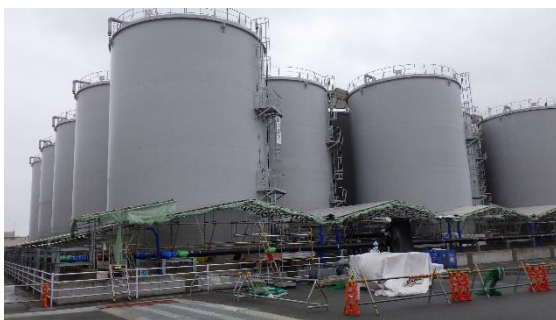
(写真1)  
K4タンクエリアの概観

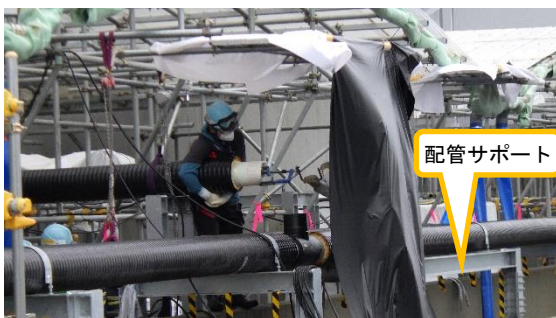
- ・配管と配管のサポートの設置が進捗し、一部の配管では、配管の融着作業が進められていた。（写真2）
- ・配管は配管サポートに据え付けられていたが、Uボルトで固定されているもの、ひもで仮固定されているもの、固定せず据え置いているものがあった。（写真3）
- ・タンク同士の連結配管は、主に「配管が連結し、保温材が取り外されているもの」「配管が連結し、保温材が巻かれているもの」「連結管が取り外されているもの」の3つの状態となっていた。（写真4）
- ・K4タンクエリアの北東部では、配管等を設置するための、基礎工事が行われていた。（写真5）

(写真2)  
配管の融着作業の状況

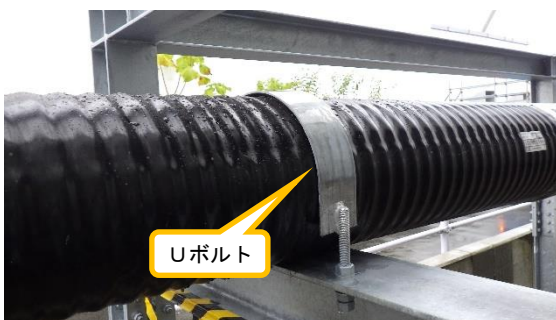
(写真3-1)  
配管のサポートへの据え付け状況①

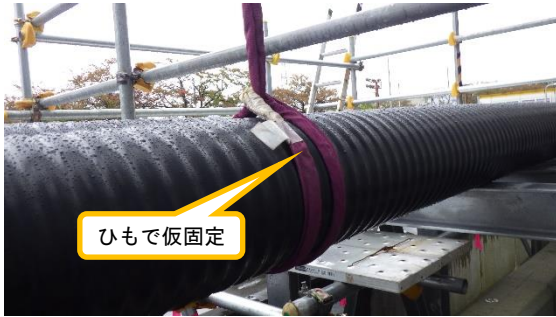
(写真3-2)  
配管のサポートへの据え付け状況②

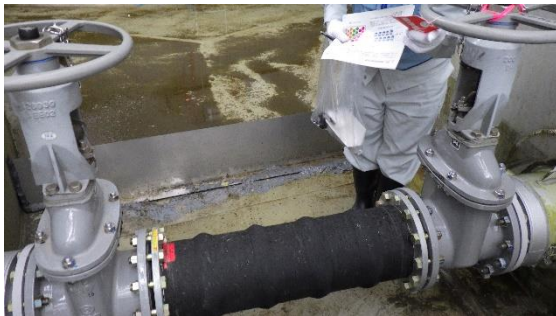
(写真4-1)  
連結配管の状況①

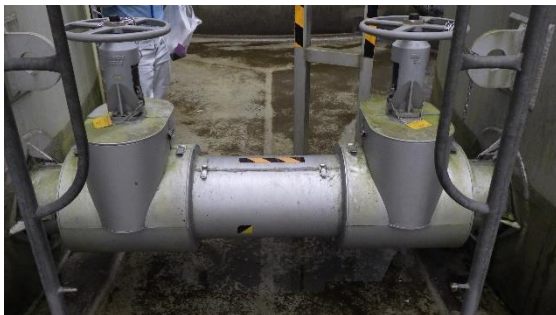
(写真4-2)  
連結配管の状況 (保温材有り) ②

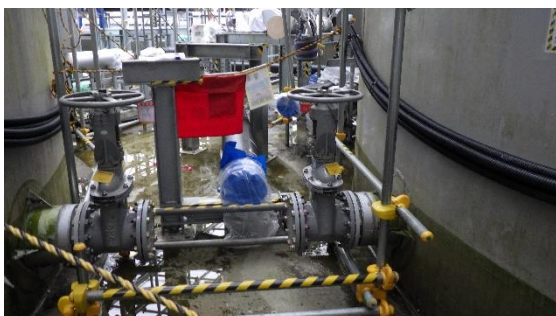
(写真4-3)  
連結配管の状況 (取り外されている) ③

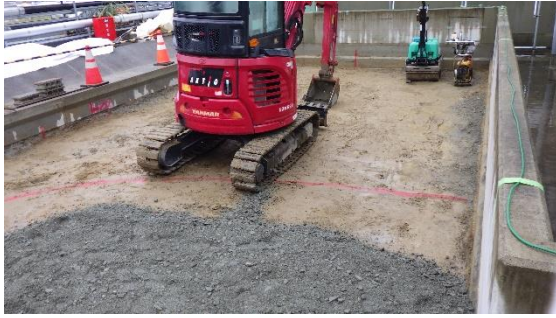
(写真5)  
K4タンクエリアの北東部における  
基礎工事の状況
