福島第一原子力発電所現地確認報告書

令和4年10月3日（月）

- ・伐採木一時保管エリアT
- ・モニタリングポストNo. 8周辺

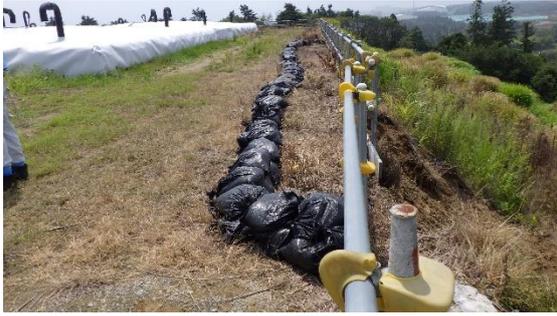
(写真 1 - 1)
エリア上部の状況
(令和 3 年 7 月 29 日 撮影)

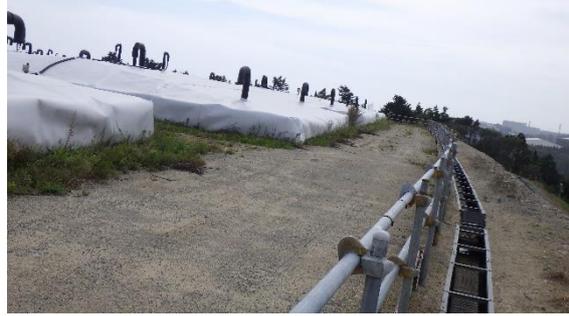
- ・法面の崩落箇所が締固められており、崩落箇所付近に設置されていた土のうは撤去されていた。また、エリア周囲の法面には、各段毎に雨水を排水するための排水溝が設置されていた。（写真1）
- ・確認した範囲で進入路の亀裂の進展はなく、以前設置されていた路肩注意の表示が撤去されていた。（写真2）

(写真 1 - 2)
同左
(令和 4 年 10 月 3 日 撮影)

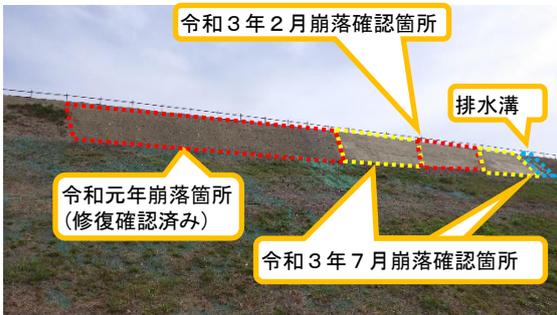
(写真 1 - 3)
現在の法面 (上部) の状況

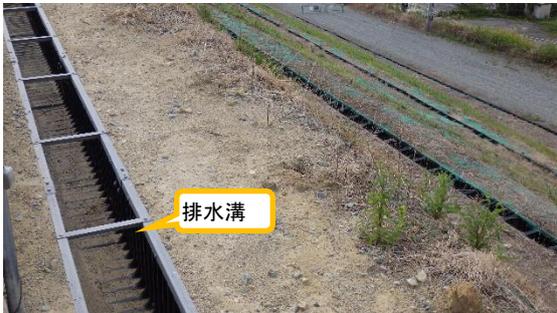
(写真 1 - 4)
排水溝の設置状況①

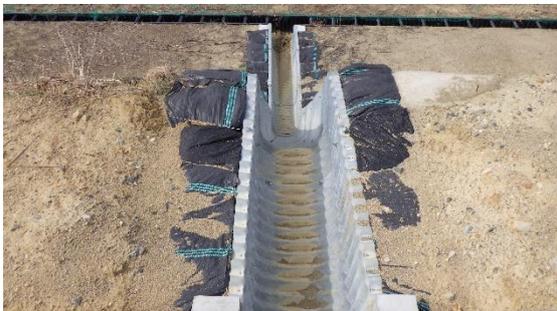
(写真 1 - 5)
排水溝の設置状況②
(上から下に向けて撮影)

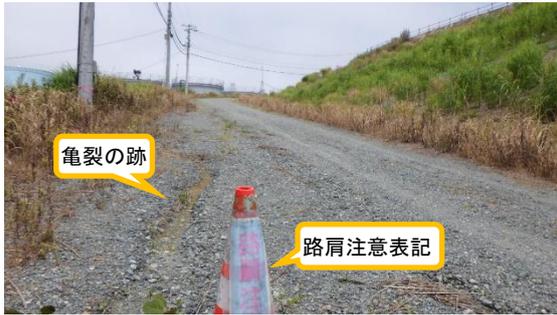
当該エリアでは、令和元年10月の台風19号や令和3年7月の台風8号の影響等で西側法面の一部崩落や進入路の亀裂発生などの事象が発生しており、崩落を防止する対策等が行われていることから、その後の状況について確認した。（図1）（前回確認：[令和3年7月29日](#)）

(写真 2-1)
 進入路の状況
 (令和 3 年 7 月 29 日撮影)

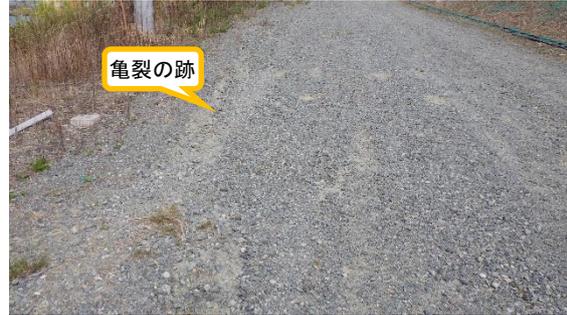
(写真 2-2)
 同左
 (令和 4 年 10 月 3 日撮影)

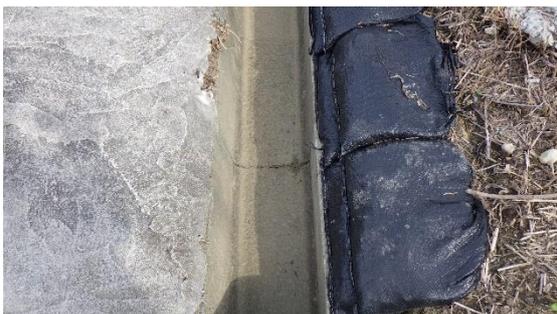
令和 4 年 5 月 27 日午後 1 時 35 分頃、排水溝の冠水により、モニタリングポスト No. 8 近傍に設置された連続ダストモニタ (A 系・B 系) に異常が発生し、監視ができない状況となった。近傍の排水枡にごみが堆積し、閉塞したことが原因と考えられており、ダストモニタの復旧後、当該エリアでの冠水を防止するための対策が取られていることから、状況を確認した。(図 1)

- ・排水枡に接続している排水溝内にごみ等の堆積はなかった。(写真 3)
- ・排水枡には水が溜まっていたが、ごみ等の堆積は見られなかった。(写真 4)
- ・排水溝に接する斜面は草が刈られており、土のうが設置されていた。(写真 5)

(写真 3)
 排水溝内の状況

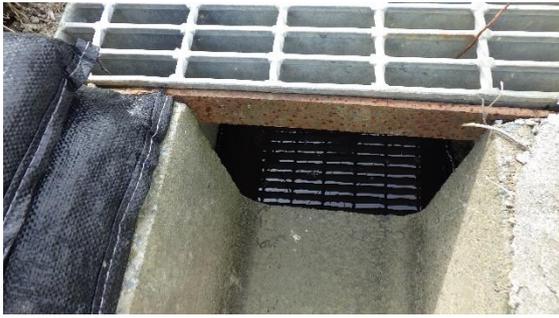
(写真4)
排水柵の状況

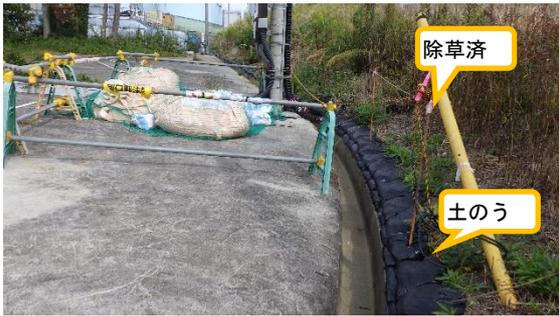
(写真5)
排水溝近傍の状況
