## 福島第一原子力発電所現地確認報告書

地下水バイパス揚水井No.10（K）

地下水バイパス揚水井No.10（K）の現況

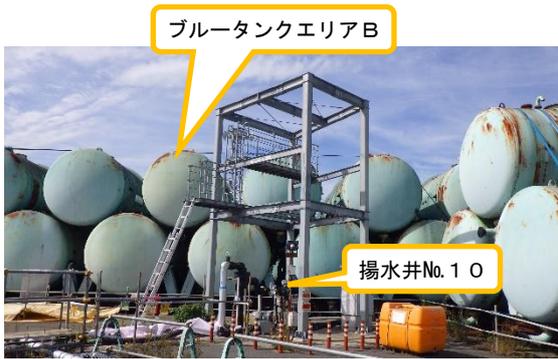
揚水井の底部に土砂が堆積し、地下水の汲み上げを停止している地下水バイパス※揚水井No.10（K）（以下「揚水井No.10」という。）の現況を確認した。（図1）（写真1）（前回確認：[平成31年2月21日](#)）

(写真1)  
揚水井No.10の概観  
(東側から撮影)

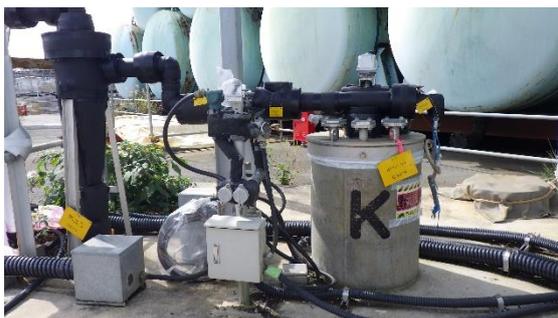
- ・現地確認時には揚水井No.10の点検や補修等の作業は行われていなかった。（写真2）
- ・東京電力によると、揚水井No.10では、揚水井外周の埋め戻し土が揚水井の損傷により揚水井内に流入し、ポンプの目詰まりを起こしていると推定され、揚水井の補修方法等を検討しているところとのことであった。
- ・揚水井No.10の北側にある中継タンクでは、配管フランジの止水対策工事が行われており、止水措置が終了した配管の保温材に板金を取り付けていた。（写真3）

(写真2)  
揚水井No.10の状況  
(北側から撮影)

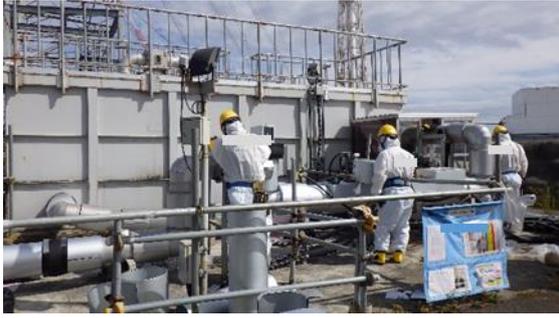
(写真3)  
板金取り付け作業の状況  
(南側から撮影)
