## 福島第一原子力発電所現地確認報告書

令和4年10月13日（木）

多核種除去設備等処理水希釈放出設備及び関連施設設置工事の状況

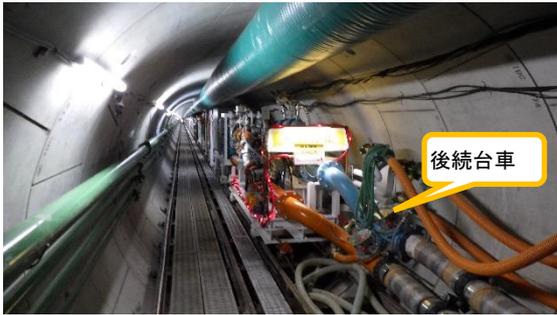
- ・放水トンネル内部では、前回確認時に行われていた掘進設備の配置換えが完了し、掘進に必要な設備を後続台車に乗せて進む本掘進が進められていた。（写真1）
- ・放水立坑（上流水槽）設置箇所では、水槽設置箇所底部の地盤に対して、重機を用いた地盤改良が行われていた。（写真2）
- ・5号機取水路では異物混入を防ぐためのスクリーン設備の設置が進められていた。（写真3）

(写真1)  
トンネル内部の状況

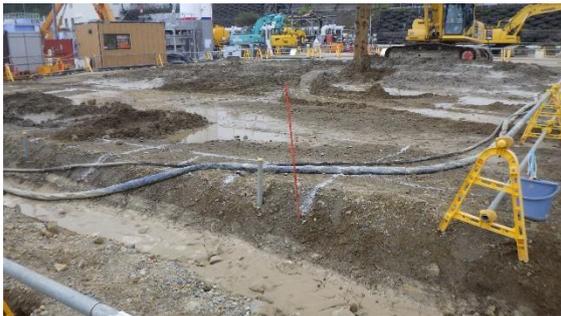
(写真2)  
放水立坑（上流水槽）設置箇所の状況

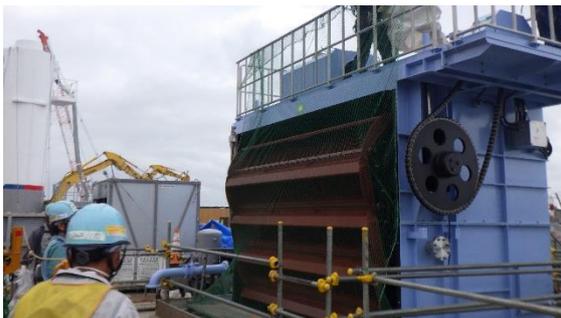
(写真3)  
取水口におけるスクリーン設備設置の状況

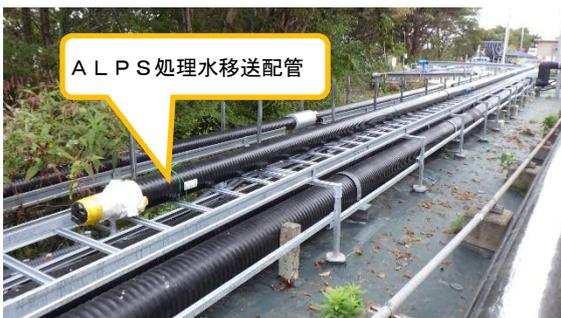
- ・5・6号機南側の法面および33.5m盤では、ALPS処理水移送配管と配管サポートの設置が進められていた。（写真4）

(写真4-1)  
ALPS処理水移送配管の設置状況

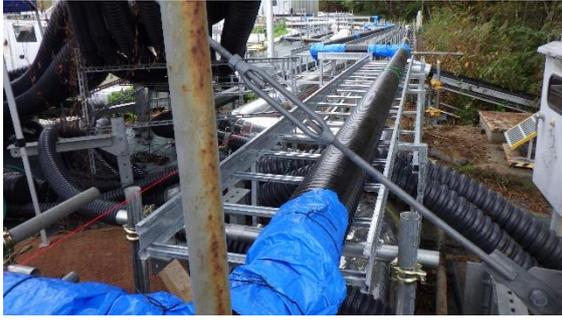
(写真4-2)

ALPS 処理水移送配管の設置状況
