福島第一原子力発電所現地確認報告書

大熊通り排水路改造工事現場（1、2号機超高压開閉所北側法肩、大熊通り）

大熊通り排水路改造工事の状況

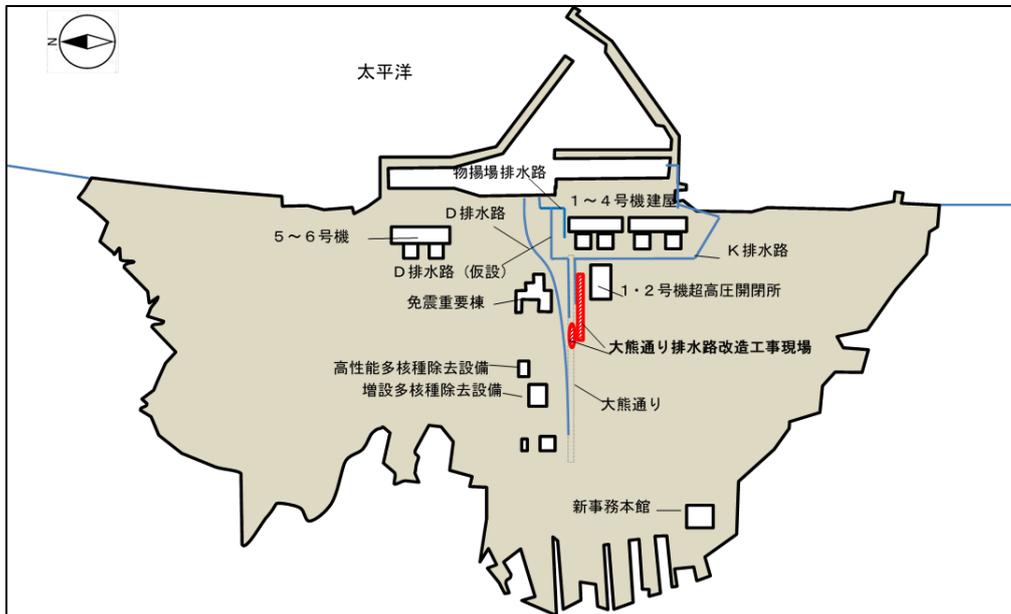
(図1) 福島第一原子力発電所構内概略図

発電所構内西側の33.5m盤から1～4号機建屋周辺に流れ込む雨水による浸水リスクを低減するために設置工事が進められていたD排水路は8月30日に運用が開始された。東京電力では、1～4号機建屋周辺の豪雨時の浸水リスクのさらなる対策として、大熊通り排水路改造工事を進めていることから工事の状況を確認した。（図1）

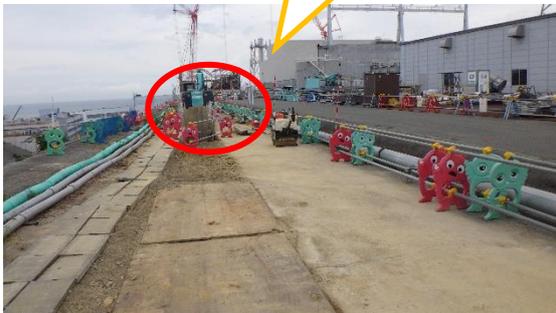
(写真1-1)

- ・ 1、2号機超高压開閉所北側の法肩では、排水管の埋設工事が行われていた。（写真1）
- ・ 1、2号機超高压開閉所北側の法肩から大熊通り（法尻）までの排水路の設置は、大熊通りに設置された発進立坑から1、2号機超高压開閉所北側法面の西側に設置された到達立坑に向けた小口径推進工により行われ、排水路は到達立坑に到達していた。（写真2）
- ・ 大熊通りの発進立坑では、推進機が引き上げられており、推進工に使用した資機材の撤去が行われていた。（写真3）
- ・ 東京電力によると、大熊通り排水路改造工事では、1、2号機超高压開閉所周辺の排水路を改造し集水エリアをD排水路に変更することにより、1～4号機建屋周辺排水路（K排水路、物揚場排水路）への流入量を低下させる計画とのことである。

1, 2号機超高压開閉所北側法肩の概観(西側から撮影)

※赤丸付近が排水管埋設箇所

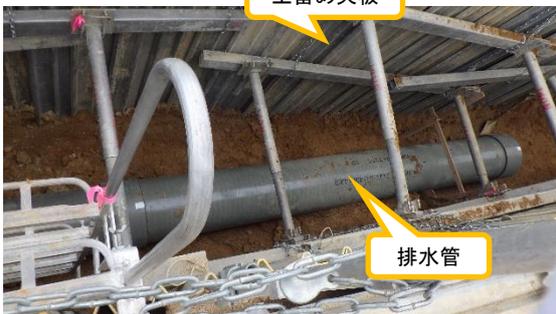
(写真1-2)

排水管埋設の状況

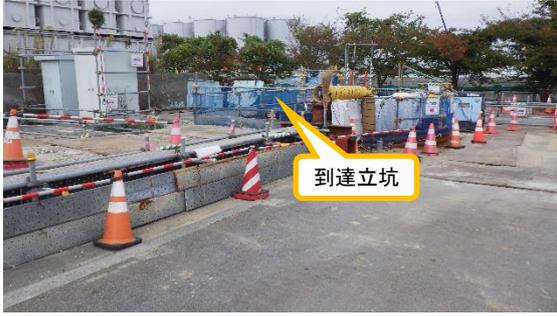
(写真 2 - 1)
到達立坑の概観 (南東側から撮影)

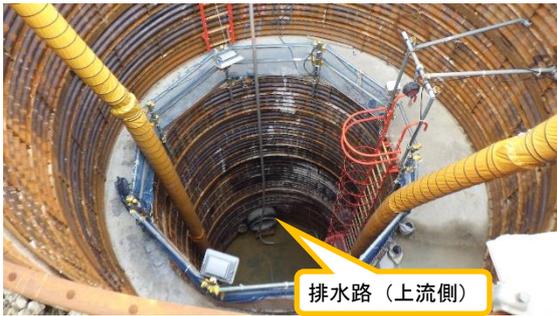
(写真 2 - 2)
到達立坑の中の状況
(南東側から撮影)

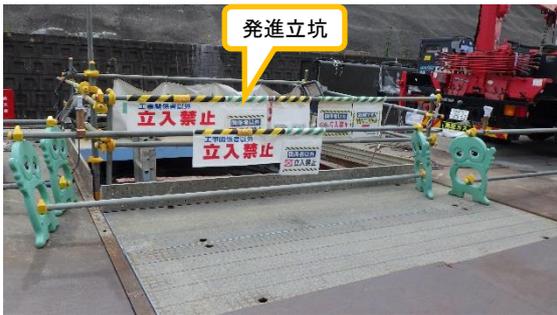
(写真 3 - 1)
発進立坑の概観 (北側から撮影)

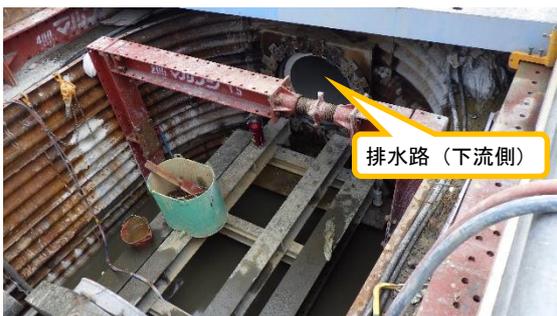
(写真 3 - 2)
発進立坑の中の状況
(北西側から撮影)

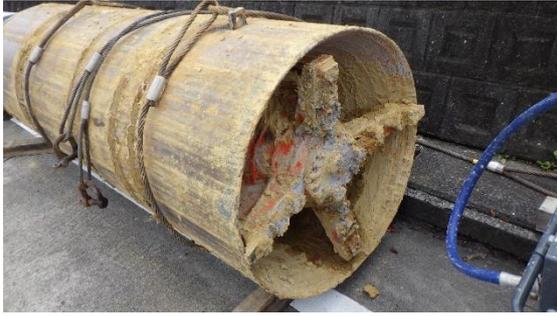
(写真3-3)

引き上げられた推進機の状況
