福島第一原子力発電所現地確認報告書

令和4年10月18日（火）

- ・固体廃棄物貯蔵庫第10棟建設予定地
- ・使用済セシウム吸着塔一時保管施設（第三施設）

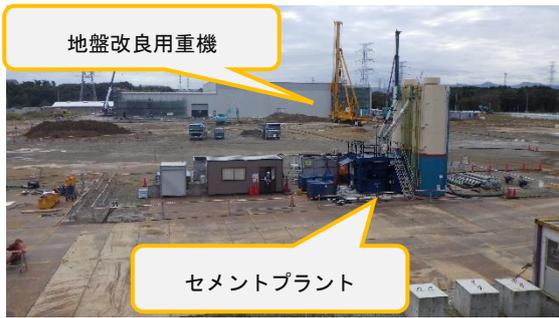
- ・現場では、A棟の建設予定地にて2台の重機を使った地盤改良工事が進められていた。（写真1）（写真2）
- ・地盤改良用重機には、それぞれ地中に注入するセメントを調整するためのセメントプラントが接続されていた。
- ・その他に1台の地盤改良用重機の組み立てが行われていた。（写真3）

(写真1)
 固体廃棄物貯蔵庫第10棟建設予定地の状況（北側から撮影）

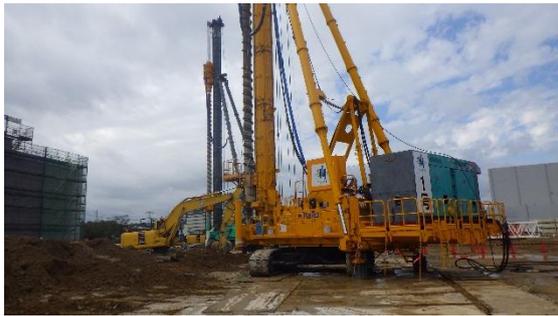
(写真2)
 地盤改良の状況

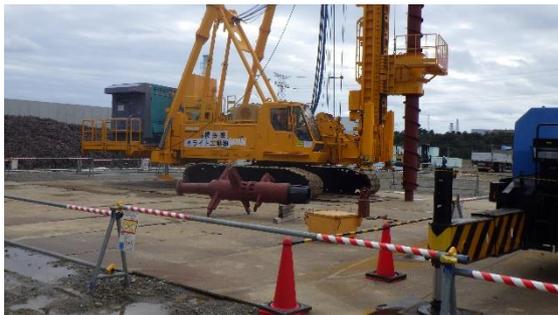
(写真3)
 地盤改良用重機組み立ての状況

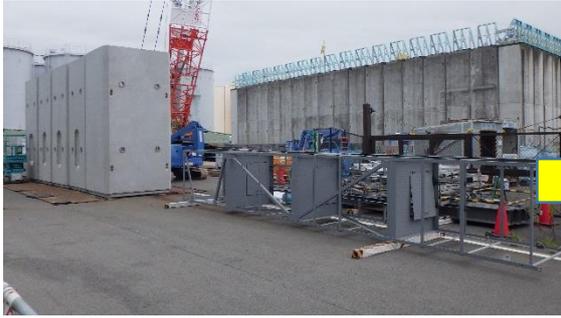
(写真4-1)
第三施設南側の状況
(前回(9月7日)南東側から撮影)

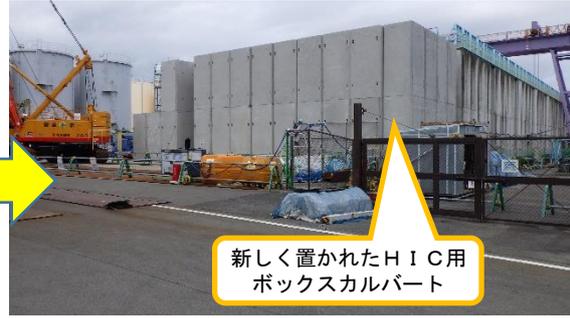
- ・ KURION用ボックスカルバート撤去跡に新しくHIC用ボックスカルバートが設置されていることを確認した。（写真4）
- ・ 並行して、HIC用ボックスカルバートを搬入する作業も進められており、トレーラーに乗せて運び込んだボックスカルバートを、クレーンを使って下ろし、横になったボックスカルバートを立てる作業を行っていた。（写真5）

(写真4-2)
第三施設南側の状況
(今回(10月18日)南東側から撮影)

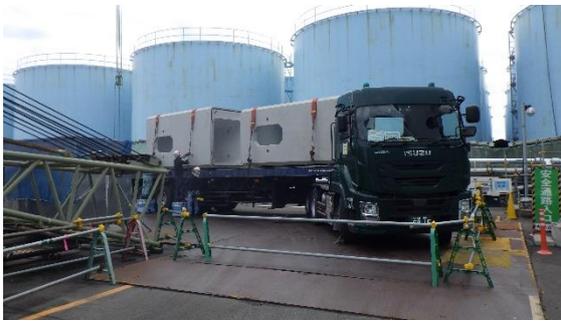
(写真5-1)
H I C用ボックスカルバート搬入の
状況

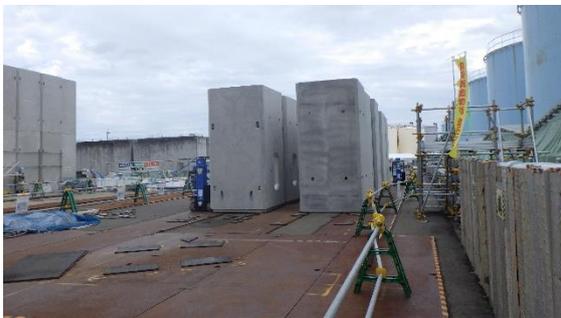
(写真5-2)
仮置きされているH I C用ボックス
カルバートの状況 (南西側から撮
影)
