福島第一原子力発電所現地確認報告書

多核種除去設備における改良型H I C排気フィルタの設置状況

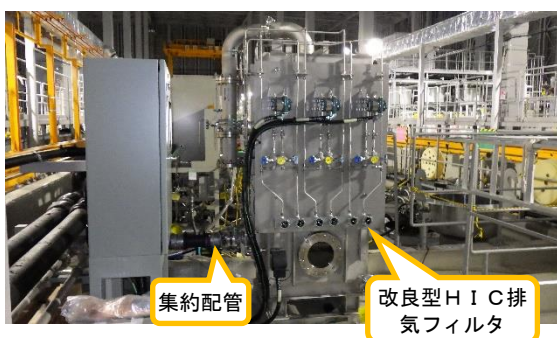
(写真1-1)

- ・改良型H I C排気フィルタはH I Cエリアの西側に設置されており、各H I C及び排水タンクからの排気は全て集約配管を通して改良型H I C排気フィルタに集約されていた。（写真1）
- ・改良型H I C排気フィルタには内部を確認するためののぞき窓が複数設置されており、近傍には、差圧・風量等の常時監視設備が追加されていた。（写真2）
- ・フィルタ損傷の判明を受けて、排水タンクに設置されていた排気用の代替フィルタは撤去されていた。（写真3）

増設多核種除去設備内に設置している改良型H I C排気フィルタの状況

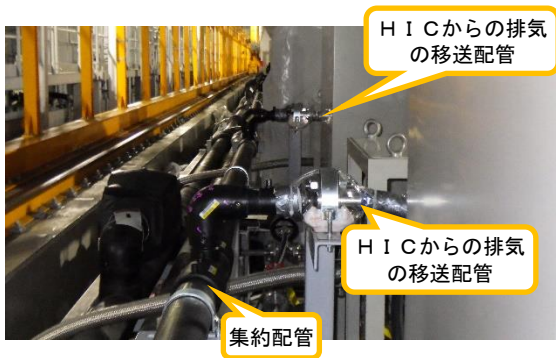
(写真 1 - 2)
集約配管の状況

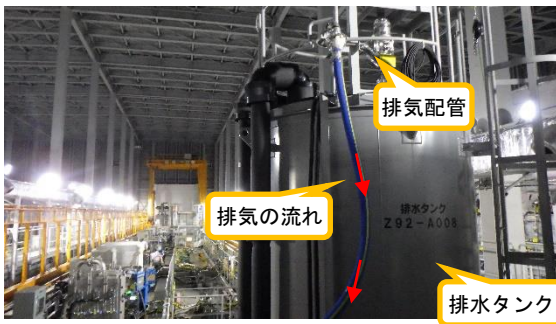
(写真 1 - 3)
排水タンクの排気ラインの状況①

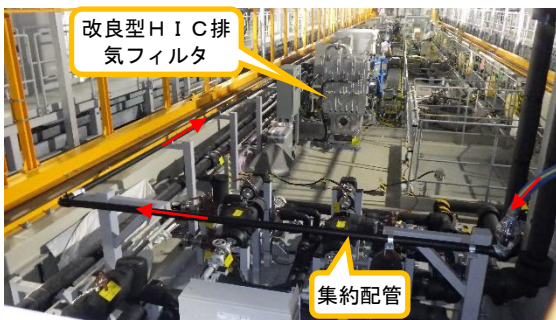
(写真 1 - 4)
排水タンクの排気ラインの状況②

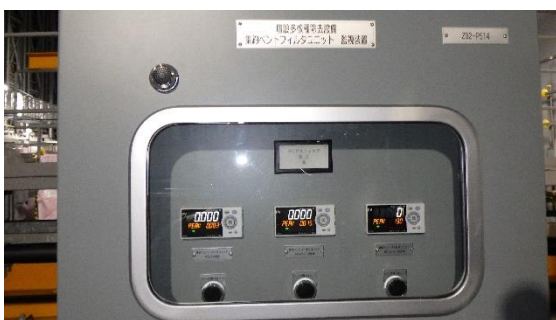
(写真 2 - 1)
常時監視設備の状況

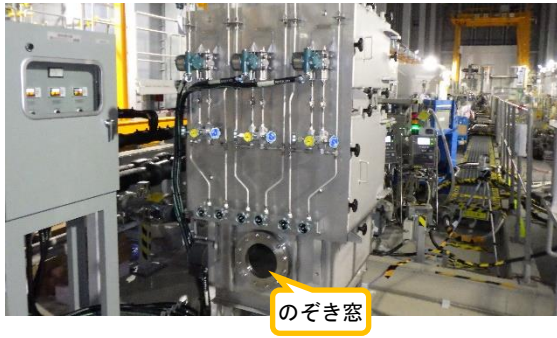
(写真2-2)
フィルタに設置されているのぞき窓の状況

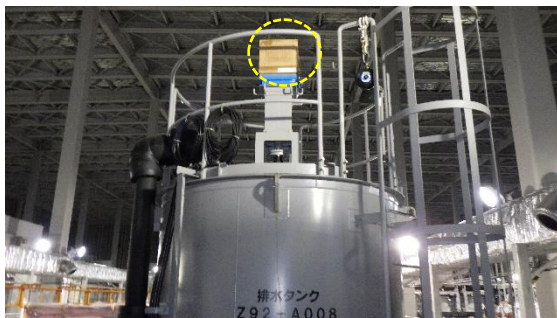
(写真3-1)
排水タンクに設置された代替フィルタの状況
(令和3年9月27日撮影)

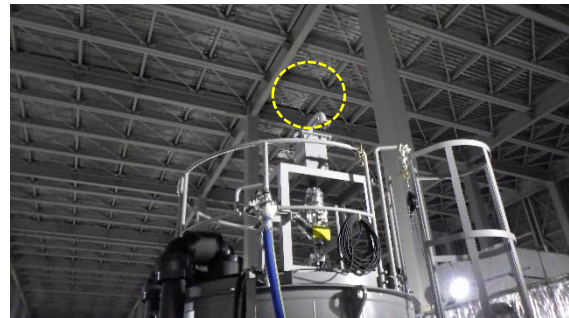
(写真3-2)
代替フィルタが撤去された排水タンクの状況
(令和4年10月21日撮影)

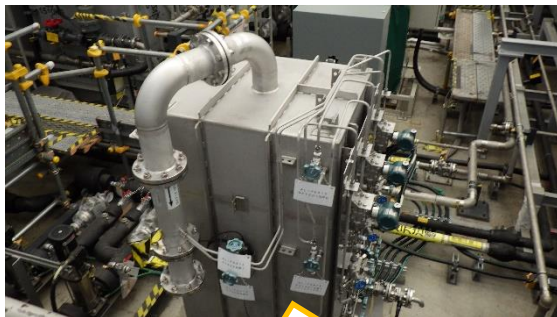
- ・改良型H I C排気フィルタは建屋内の北側に設置されており、各H I C及び排水タンクからの排気は増設多核種除去設備同様、全て集約配管を通して改良型H I C排気フィルタに集約されていた。（写真4）
- ・改良型H I C排気フィルタには増設多核種除去設備同様、内部を確認するためののぞき窓が複数設置されており、近傍には、差圧・風量等の常時監視設備が追加されていた。（写真5）

(写真4-1)
既設多核種除去設備内に設置している改良型HIC排気フィルタの状況

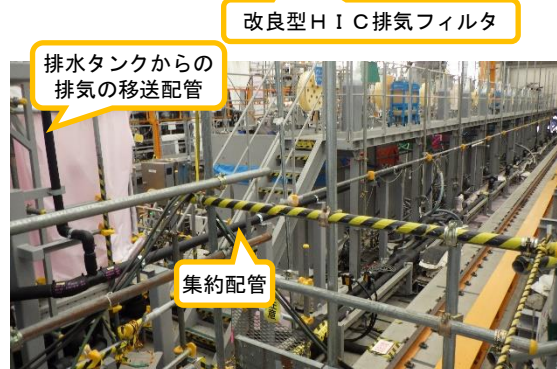
(写真4-2)
集約配管の状況①

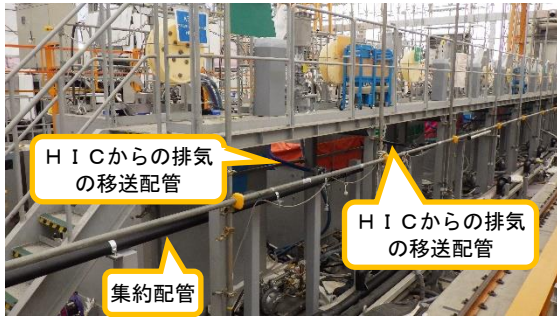
(写真4-3)
集約配管の状況②

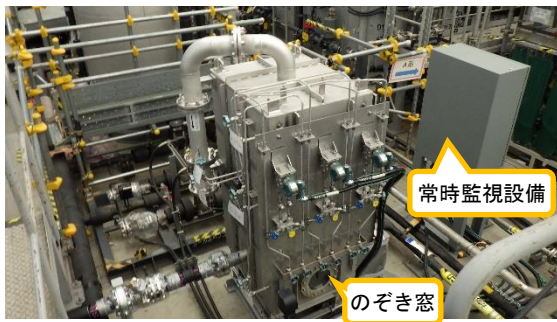
(写真5)
常時監視設備等の状況
