## 福島第一原子力発電所現地確認報告書

令和4年9月1日（木）

瓦礫類一時保管エリアA1

K4タンクエリア

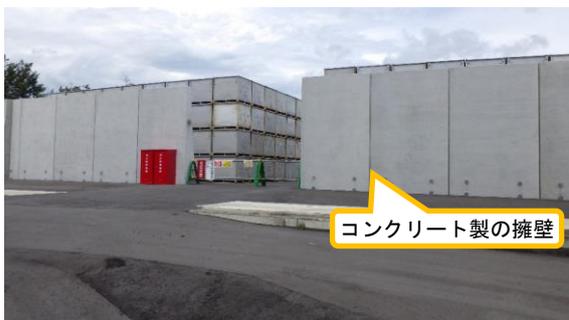
(写真1)  
一時保管エリアA1の概観

- ・保管施設の整備は完了しており、1m<sup>3</sup>コンテナが4段積みで保管されていた。（写真1）
- ・目視の範囲では、1m<sup>3</sup>コンテナは整然と保管され、内容物の漏えいなどはなかった。（写真2）
- ・現場確認時、1m<sup>3</sup>コンテナの積み込みなどの作業は行われていなかった。

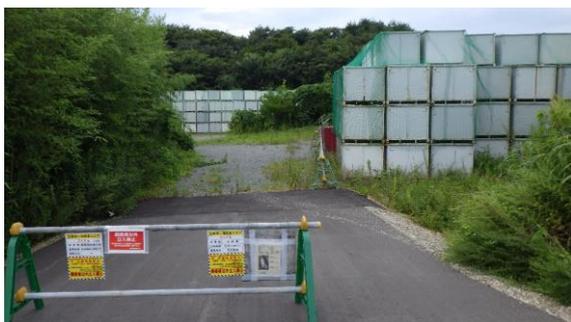
(写真3)  
一時保管エリアBの概観

前回(平成29年10月24日)に引き続き、瓦礫類一時保管エリアB(以下「一時保管エリアB」という。)を確認した。(図1)(写真3)

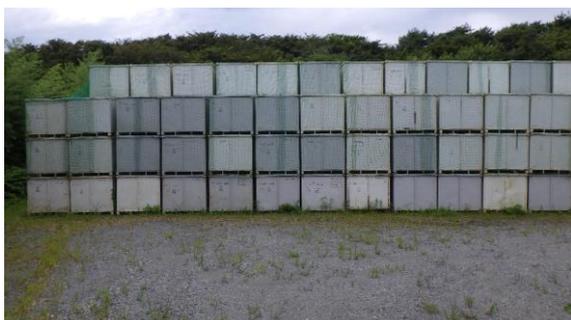
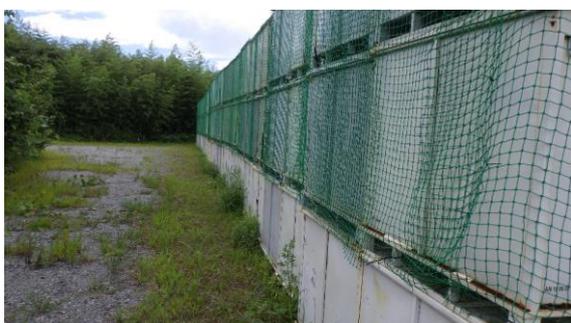
- ・1 m<sup>3</sup>コンテナは外側を3段積み、内側を4段積みで保管されていた。(写真4)

- ・ 1 m<sup>3</sup>コンテナは上から3段目まで、ネットで覆い、ネットは1 m<sup>3</sup>コンテナに結束バンドで固定されていた。(写真4)
- ・ 目視の範囲では、1 m<sup>3</sup>コンテナは整然と保管され、内容物の漏えいなどはなかった。
- ・ 現場確認時、1 m<sup>3</sup>コンテナの積み込みなどの作業は行われていなかった。

(写真4-1)  
一時保管エリアBにおける1 m<sup>3</sup>コンテナの保管状況①

(写真4-2)  
一時保管エリアBにおける1 m<sup>3</sup>コンテナの保管状況②

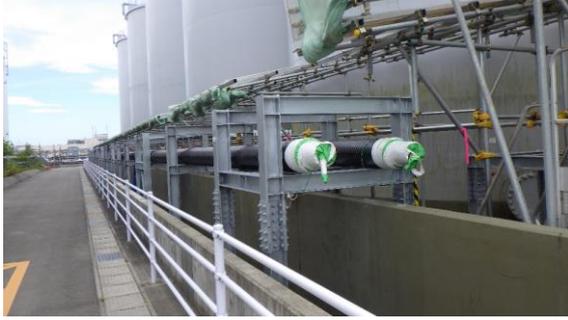
(写真5)  
配管として使われるPE管の設置状況  
(エリア北側を北西側から撮影)

- ・ 配管として用いられるPE管が、配管サポートに針金で仮固定されていた。(写真5)
- ・ PE管の溶着作業が行われていた。(写真6)

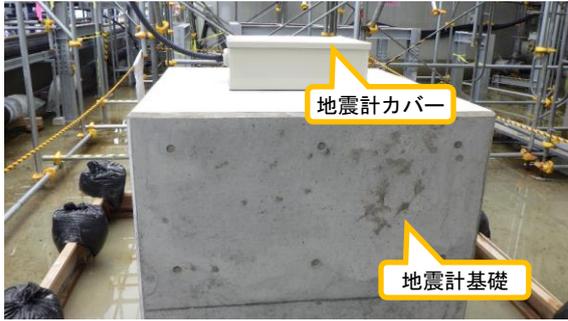
(写真7)  
新地震計の設置状況（北側から撮影）

令和3年2月13日に発生した福島県沖地震を踏まえてタンクエリア(Dタンクエリア、H4北4タンクエリア、K4タンクエリア)に設置された地震計については、本年3月16日に発生した地震の際に一部で他地点と比べて特異な測定値を示したことがあり、原子力規制庁からタンク接地面の地震動が適切に把握できるように設置場所の見直しを求められていた。

- ・ K4タンクエリアの北東側の内堰内に構築されたコンクリート基礎(縦1.3m×横1.3m×高さ1.2m)上に、新たな地震計が設置されていた。(写真7)
- ・ 既存の地震計では地震計に近接して設置されていた太陽光パネルは、地震計の設置場所と離れた外堰内に設置されていた。(写真8)
- ・ 内堰外面に固定したコンクリート基礎上に設置されていた既存の地震計は残置されていたが、太陽光パネルは取り外されていた。(写真9)
