福島第一原子力発電所現地確認報告書

2号機原子炉建屋西側

2号機原子炉建屋排気設備ダストモニタ高警報発生事象の対応状況

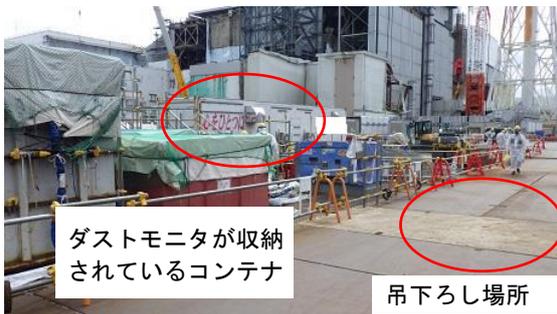
- ・当該ダストモニタの指示値上昇は一時的なものであり、構内に設置している他のダストモニタ及びモニタリングポストの指示に異常がないことから、放射性物質を含むダストの飛散はなく、環境に影響がないことを確認した。
- ・指示値が上昇した時間帯に高線量コンテナを2号機の西側構台から吊下ろし、ダストモニタから約5メートルの場所に仮置きしていた。ダストモニタがγ線を測定しているため、高線量コンテナからのγ線の影響により指示値が上昇した。（写真1）
- ・同様の事象を発生させない対策として、当該ダストモニタの検出器を収納しているラック周辺に遮へい材（鉛毛マット（400mm×900mm×3mm））を設置した。（写真2）
- ・また、高線量コンテナの吊下ろす位置をダストモニタから約15メートル離れた位置に変更する。（写真3）

(写真1-2)
ダストモニタ高警報発生時の高線量ガレキを収納したコンテナの吊下ろし場所 (北西から撮影)

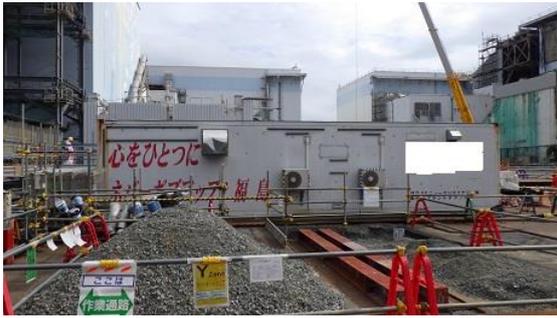
(写真1-3)
ダストモニタが収納されているコンテナ

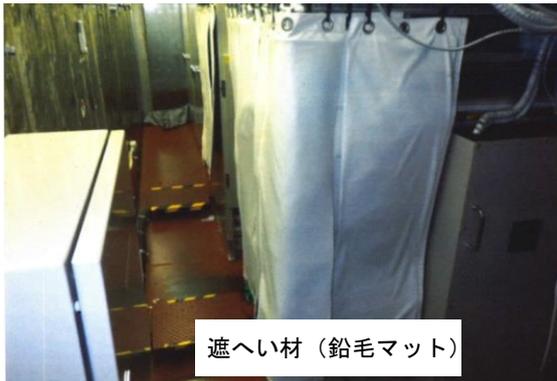
(写真2)
ダストモニタの検出器を収納しているラック周辺に設置された遮へい材
(東京電力提供)

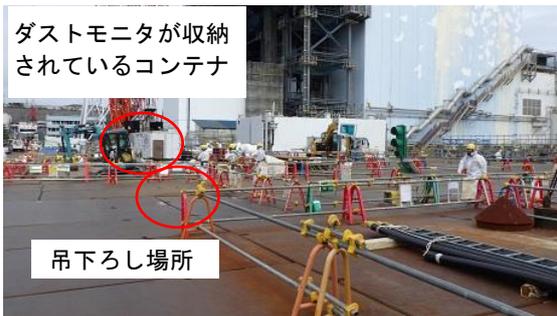
(写真3)
対策後のコンテナ吊下ろし場所
