## 福島第一原子力発電所現地確認報告書

令和4年11月2日（火）

- (1) 廃スラッジ抜き出しのためのプロセス主建屋搬入口設置工事の状況
- (2) 4号機タービン建屋東側におけるクレーン撤去作業の状況

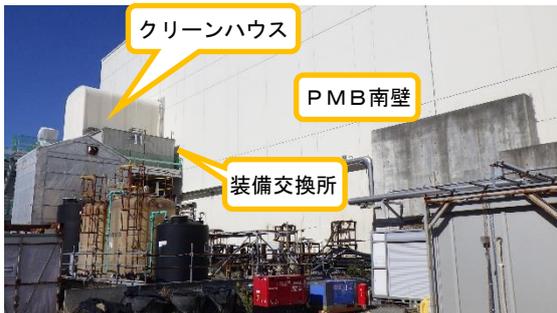
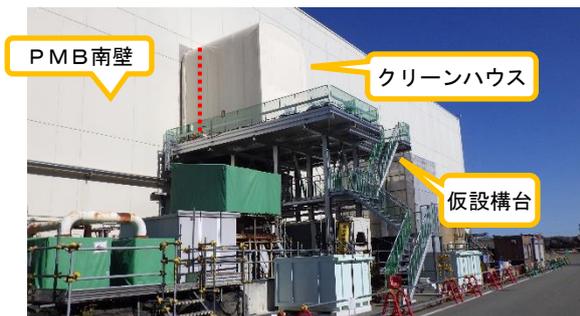
- ・現地確認時には、クリーンハウスを間仕切りシートで区画した開口作業エリア内で壁面のコア抜き（穴開け）作業を実施していた。（写真1）
- ・ダストの飛散防止のため、局所排風機により空気をPMB内に押し込む措置がとられていること及び予備の局所排風機が配備されていることを確認した。（写真2）
- ・また、クリーンハウスの開口作業エリア内及びクリーンハウスの外のダスト濃度を連続監視しており、測定結果に顕著な差異がなく、警報設定値を十分に下回っていることを確認した。（写真3）

(写真1-1)  
クリーンハウス等の概観①  
(東側から撮影)

(写真1-2)  
クリーンハウス等の概観②  
(南西側から撮影)

※クリーンハウスの赤破線からPMB南壁側が開口作業エリア

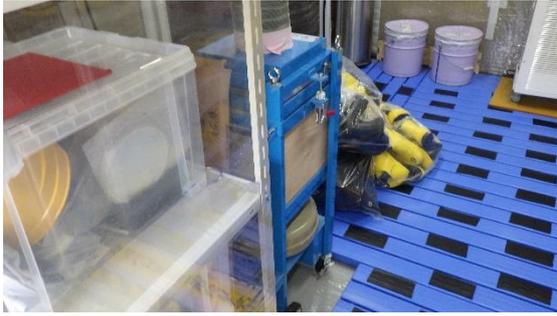
(写真 2 - 1)  
PMB 内に空気を押し込む局所排風機の設置状況

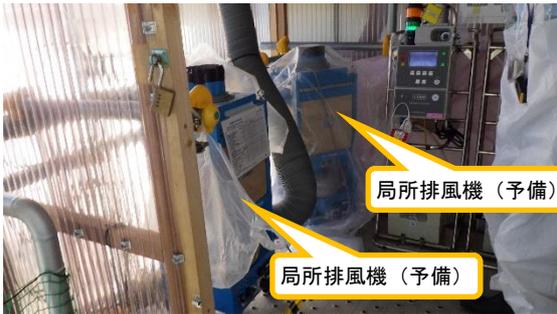
(写真 2 - 2)  
予備の局所排風機の配備状況

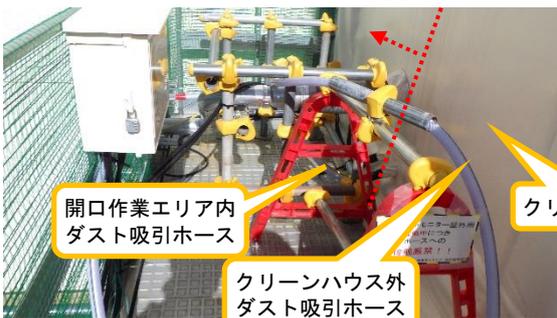
(写真 3 - 1)  
ダスト吸引ホースの設置状況

※赤点線矢印側が開口作業エリア

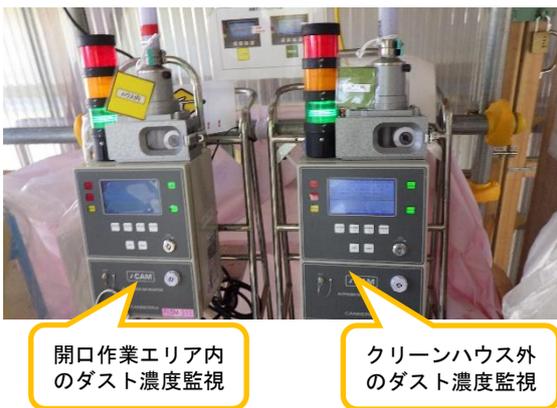
(写真 3 - 2)  
連続ダストモニタの稼働状況

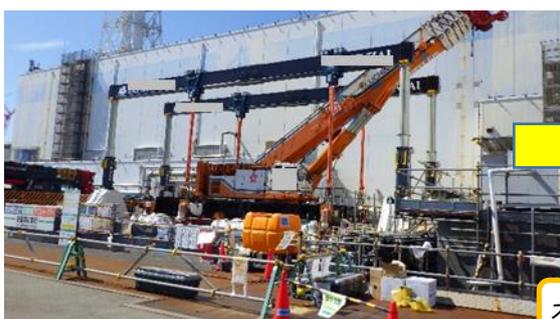
（写真4-1）

550 t クレーンの状況

（前回(9月26日)北東側から撮影）

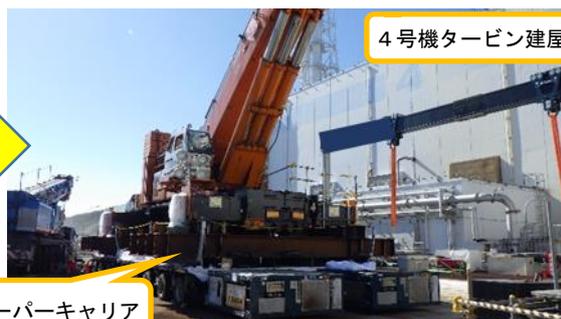
（写真4-2）

- ・ 4号機タービン建屋側に仮置きされていた550 tクレーンはスーパーキャリア（多軸台車）に積載されていた。（写真4）
- ・ スーパーキャリアの荷台やクレーンのアウトリガー<sup>\*</sup>部はシート養生されていた。確認した範囲では油の漏えいは認められなかった。

550 t クレーンの撤去状況

（今回(11月2日)北東側から撮影）

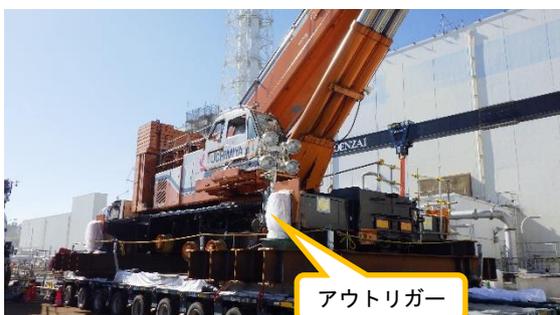
（写真5）

スーパーキャリア荷台及びアウトリガーの養生状況
