## 福島第一原子力発電所現地確認報告書

1 確認日  
令和4年11月9日（水）

2 確認箇所  
K4タンクエリア

3 確認項目  
K4タンクエリアの現況

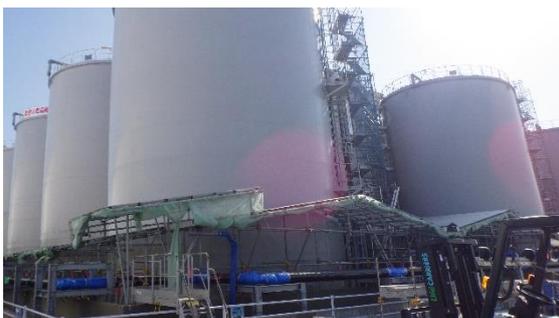
(写真1)  
K4タンクエリアの概観

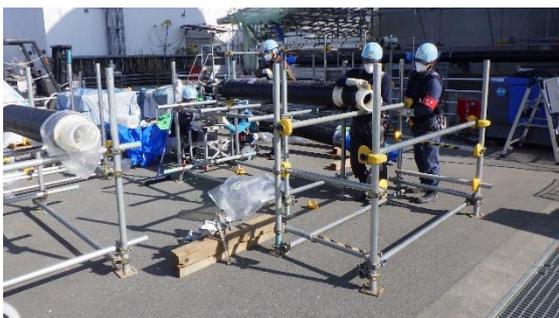
(写真2)  
配管の地組の状況

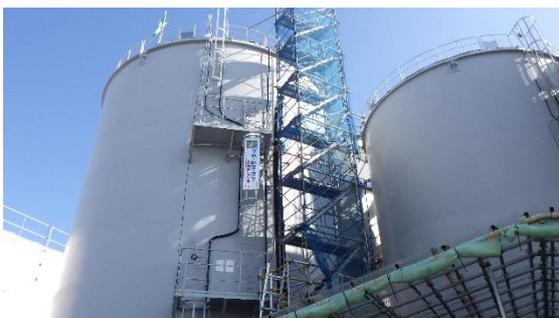
(写真3)  
高所作業のための足場の設置状況

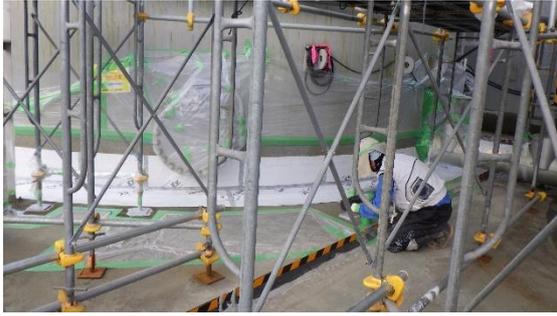
(写真4)  
K4タンクエリア内堰内床面防水塗  
装補修工事の状況

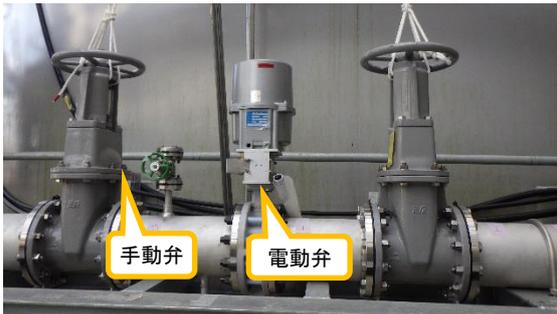
(写真5)  
手動弁及び電動緊急遮断弁の設置状  
況

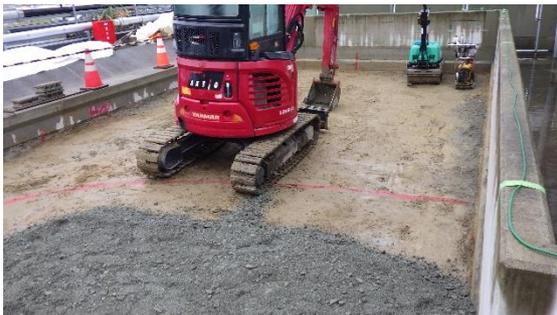
(写真6-1)  
K4タンクエリアの北東部における  
基礎工事の状況 (令和4年10月5  
日撮影)

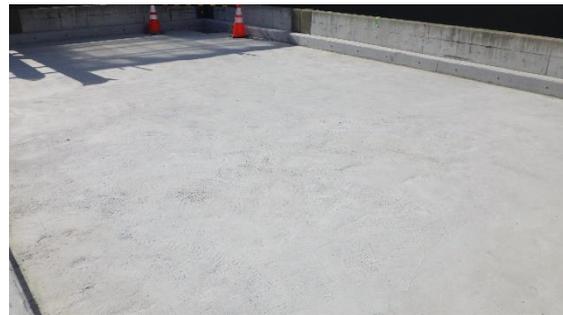
(写真6-2)  
K4タンクエリアの北東部における  
基礎工事の状況 (令和4年11月9  
日撮影)
