福島第一原子力発電所現地確認報告書

1～4号サブドレン他集水設備移設予定箇所（ろ過水タンク西側）

1～4号サブドレン他集水設備移設予定箇所の整備状況

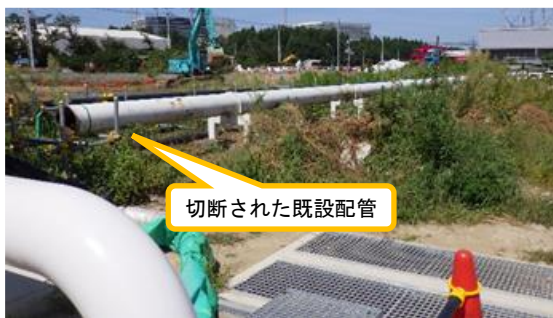
(写真1-1)
エリア整備作業の状況①
(令和4年9月14日、南東側から撮影)

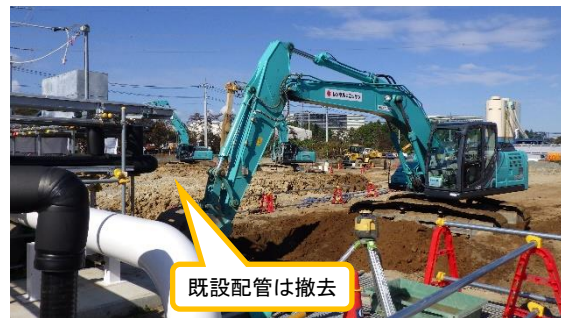
- 前回の現地確認時に残っていたエリア中央の既設配管は全て撤去され、エリア南西側では、重機により地面を安定した地盤まで掘削し、水を混ぜたセメントを掘削箇所に注入して、土と混ぜて攪拌する地盤改良の工事が実施されていた。（写真1、2）
- エリア北側には、地盤改良に使用するセメントと水を混合する設備（セメントサイロ、バッチャープラントなど）が設置されていた。（写真3）
- 東京電力では、1～4号サブドレン他集水設備を令和6年度の初めまでに現在の T.P. 2.5m 盤から、高台（T.P. 33.5m 盤）へ機能移転する計画としている。

(写真1-2)
エリア整備作業の状況①
・重機により地盤改良工事を実施
(令和4年10月28日)

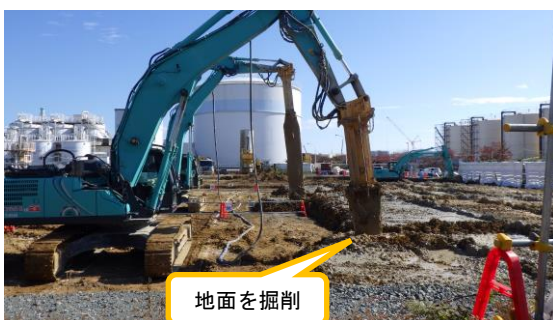
(写真2-1)
エリア整備作業の状況②
・重機により地面を安定した地盤ま掘削
・水を混ぜたセメントを掘削箇所に注入し、土と攪拌。
(西側より撮影)

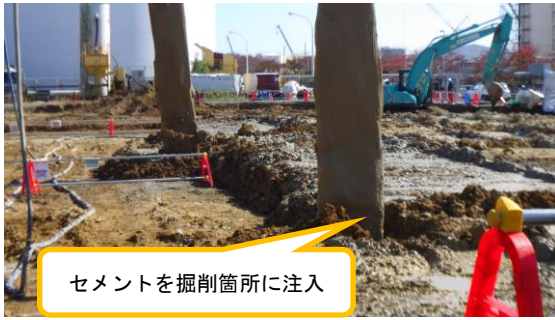
(写真 2 - 2)
エリア整備作業の状況③
(写真 2 - 1 を拡大)

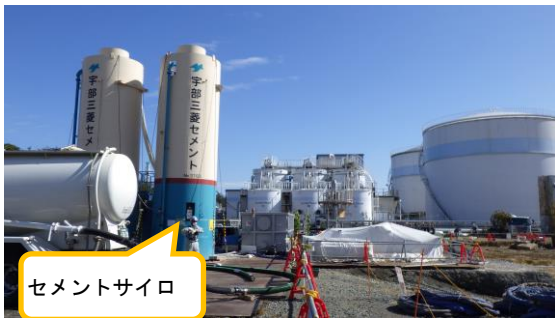
(写真 3)
・セメントを製造する設備
・セメントサイロの裏にバッチャー
プラントがある。
(エリア北部分を西側から撮影)
