福島第一原子力発電所現地確認報告書

令和4年11月16日（水）

1号機原子炉建屋大物搬入口2階（1号機原子炉建屋3階）

R C W熱交換器入口ヘッダ配管からの滞留ガスパーズ作業状況

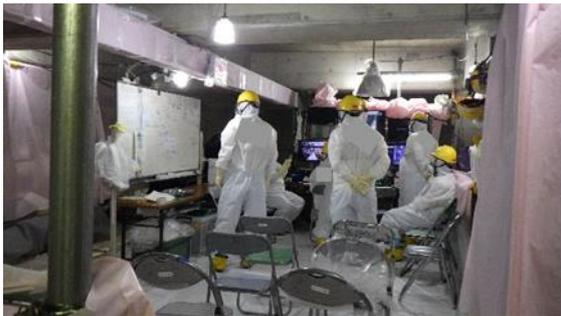
- ・大物搬入口2階に遠隔操作室が設置されており、操作盤やモニタ、P C等が設置されていた。モニタからは、滞留ガスを放出するために原子炉建屋3階に設置された電解穿孔装置ユニットや現場の水素濃度等の状況を確認した。また、P Cからは、エアパーズ流量等装置のパラメータ等を確認した。（写真1）
- ・配管は電解プローブを用いた電気分解により孔が開けられており、内圧により放出された滞留ガスが電解液の入れられた電解穿孔装置ユニット内のタンクに放出されていた。（写真2）
- ・大物搬入口2階にはダストモニタが2基設置されており、それぞれで建屋内の1階と3階が監視されていたが、ダスト濃度上昇の警報等の発生はなく、発報ランプは緑色であった。（写真3）
- ・作業開始前と作業中のプラントパラメータや構内のダストモニタ等の数値を確認したが、有意な変動は見られなかった。
- ・東京電力では、今後配管内の水素濃度が可燃性限界（4%）を下回るまで配管内に不活性ガス（窒素）を封入し、可燃性ガス（水素）等を置換した上で機械式穿孔装置により水抜き等作業用の孔を開けるとしている。

(写真1-1)
遠隔操作室内の状況

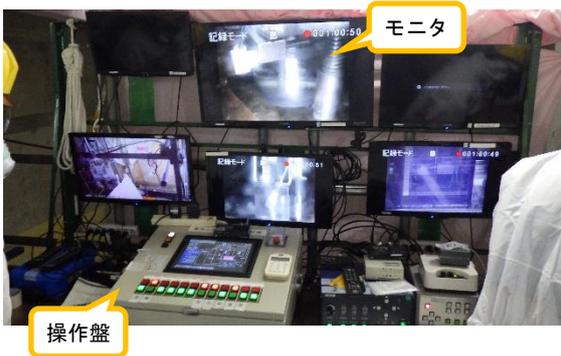
(写真1-2)
遠隔操作室内の設備の状況①

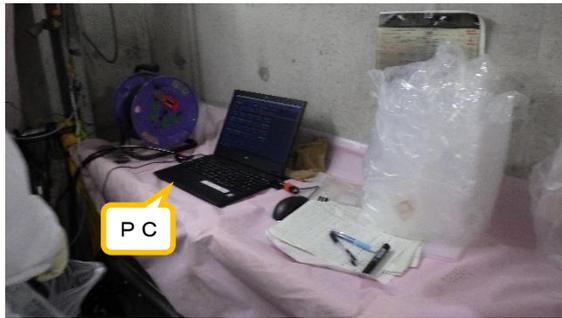
(写真1-3)
遠隔操作室内の設備の状況②

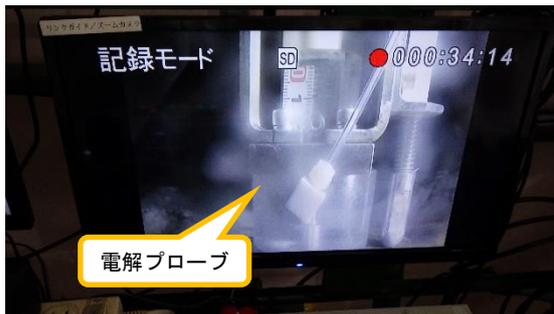
(写真2-1)
電解プローブの状況
電解液は1%塩酸

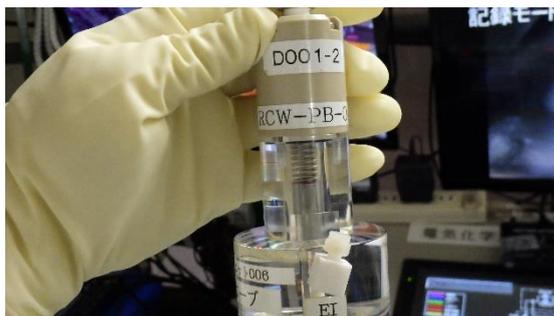
(写真2-2)
電解プローブ実物
※当日使われていたものとは別の個体

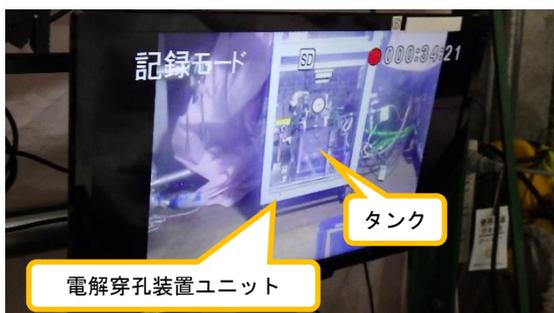
(写真2-3)
電解穿孔装置ユニットの状況

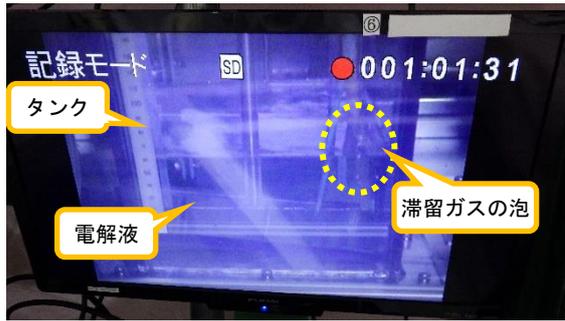
(写真 2-4)
 電解穿孔装置ユニット内のタンクの
 状況
 (写真 2-3 タンク部分拡大)

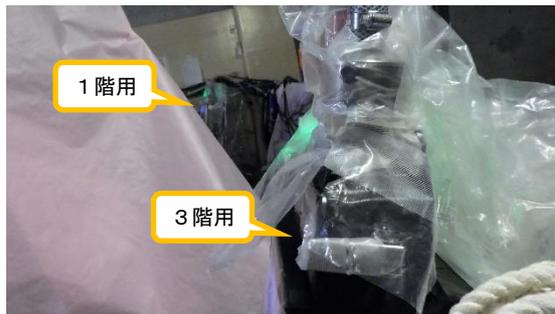
(写真 3-1)
 ダストモニタの設置状況

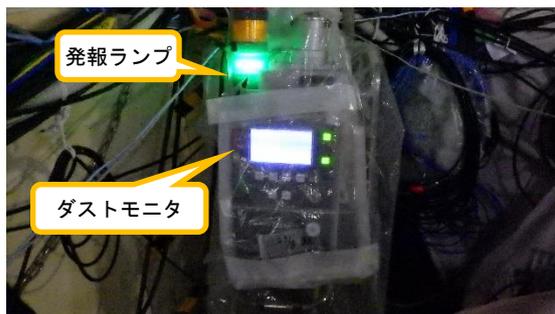
(写真 3-2)
 ダストモニタの状況
