福島第一原子力発電所現地確認報告書

地下水バイパス揚水井No. 5～10周辺フェーシング箇所

フェーシング状況の確認

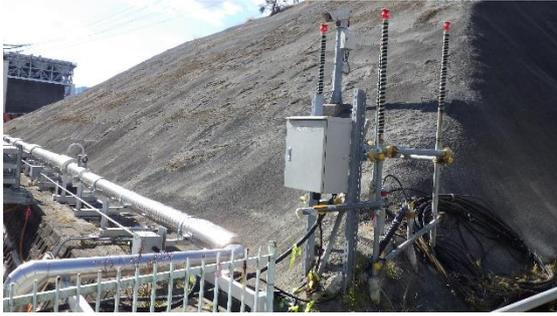
(写真1-1)
3号機山側法面におけるフェーシング
状況

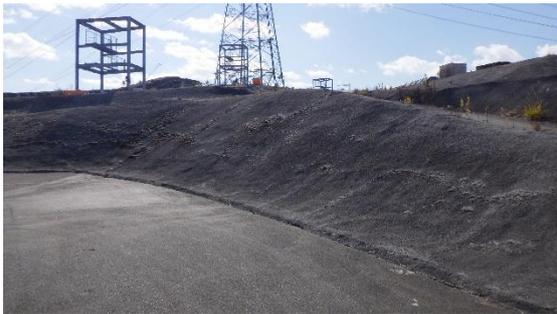
(写真1-2)
地下水バイパス揚水井No. 6周辺の
フェーシング状況

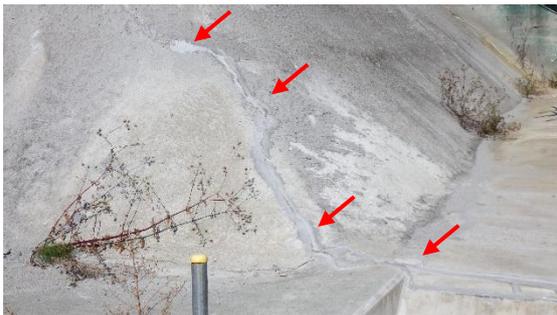
(写真1-3)
フェーシング補修の例 (赤矢印)

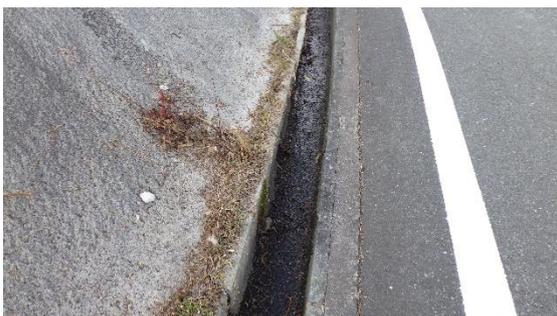
(写真1-4)
フェーシングと側溝間の除草状況

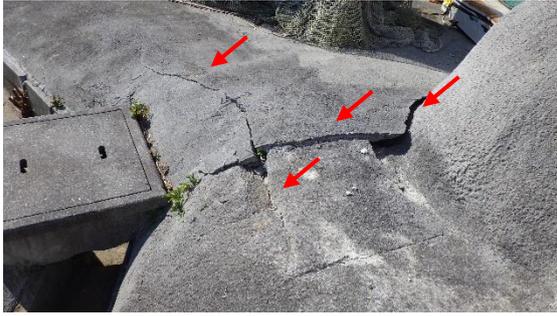
- ・フェーシングは概ね適切に管理され、確認したほぼ全ての割れやヒビなどの破損は補修されていた。また、フェーシングと側溝の境界周辺は概ね除草されていた。（写真1）
- ・中には一部未修復の破損やフェーシングと道路の境界に雑草が繁茂している状況も散見された。（写真2）

(写真2-1)
フェーシング損傷の例 (赤矢印)

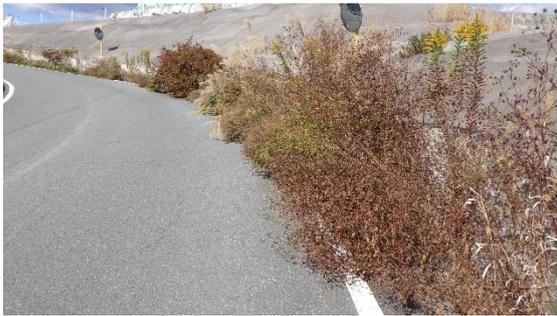
(写真2-2)
フェーシングと道路の境目における
雑草繁茂の状況
