福島第一原子力発電所現地確認報告書

第三セシウム吸着装置（SARRY II）（サイトバンカ建屋2階）

第三セシウム吸着装置（SARRY II）の状況

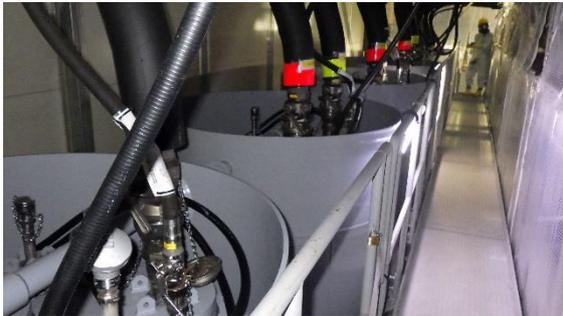
- ・SARRY IIはブースターポンプ、ろ過フィルタ2塔、吸着塔4塔及びその関連設備からなり、ろ過フィルタや吸着塔の周囲はパネルによって囲われていた。（写真1）
- ・設備の周囲にはエリアモニタが設置され、ブースターポンプや吸着塔の下部に堰及び漏えい検知器が設置されており、漏えい拡大防止対策がされていることを確認した。（写真2）

(写真1-1)
ろ過フィルタ、吸着塔の状況

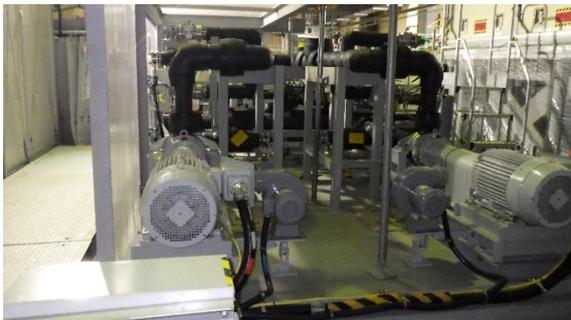
(写真1-2)
ブースターポンプの状況

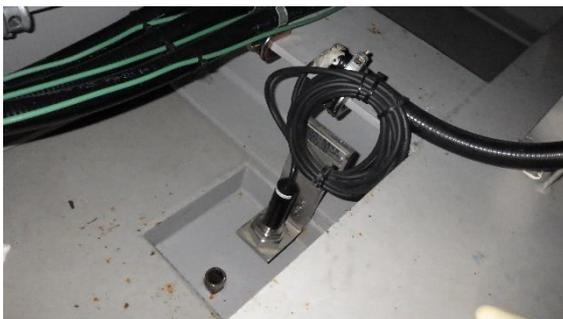
(写真2-1)
吸着塔下部の漏えい検知器設置の状況

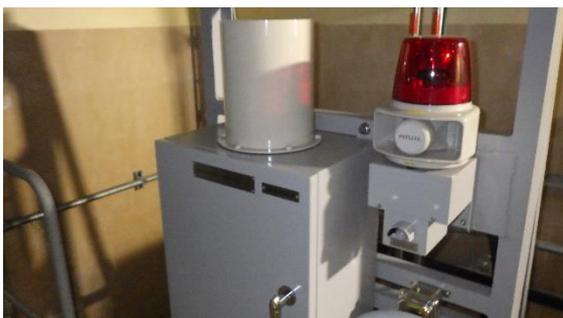
(写真2-2)
エリアモニタの状況
