福島第一原子力発電所現地確認報告書

固体廃棄物貯蔵庫第10棟建設予定地

固体廃棄物貯蔵庫第10棟建設に係る地盤改良工事の状況

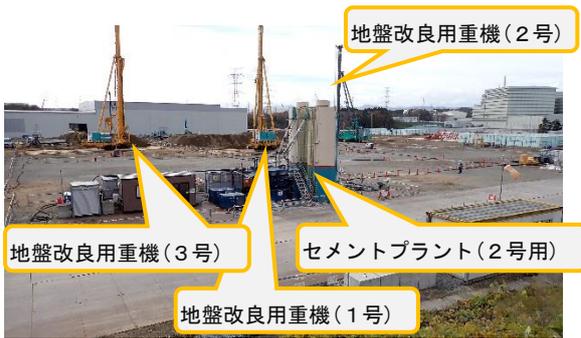
- ・ A棟の建設予定地で2台、B棟での建設予定地で1台の重機を使用した地盤改良工事が進められていた。（写真1、2）
- ・ なお、前回、地盤改良用重機（3号）の組み立てが行われていたが、今回は設置され稼働していた。また、同様にセメントプラント（3号用）も現場に設置され稼働していた。（写真3）

(写真1)
 固体廃棄物貯蔵庫第10棟建設予定地の状況（北側から撮影）

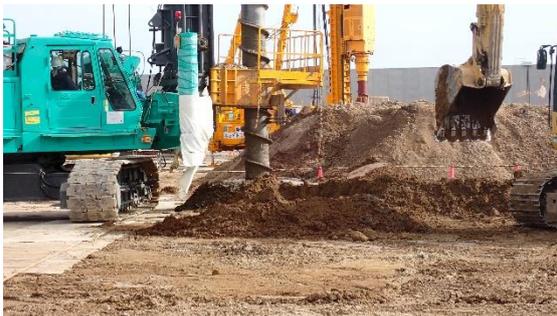
(写真2)
 地盤改良の状況

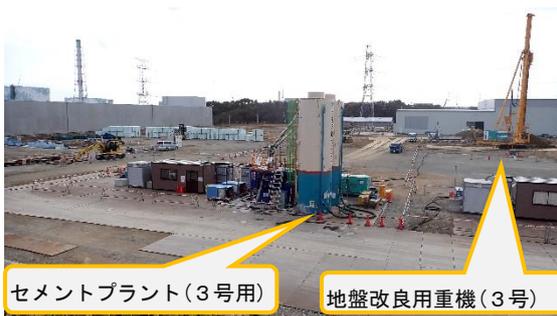
(写真3-1)
 地盤改良用重機(3号)及びセメントプラント(3号用)の状況
