福島第一原子力発電所現地確認報告書

令和4年10月20日（木）

- (1) 3号機タービン建屋外壁北東側
- (2) プロセス主建屋

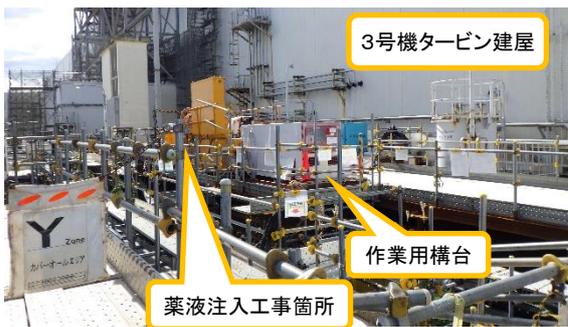
(写真1)
3号機タービン建屋北東部概観
(北東側から撮影)

建屋への流入量が最も多い3号機では、深部（T. P. +2m以深）に残存が確認されている建屋貫通部（北東部2箇所、南東部1箇所、南西部2箇所）における止水方法を検討することとし、3号機タービン建屋北東部においては薬液注入による止水工事が計画されていることから、前回に引き続き状況を確認した。（前回確認日：令和4年9月20日）（図1）（写真1）

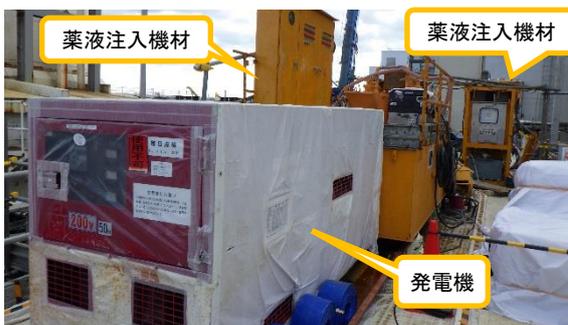
(写真2)
薬液注入工事用機材の設置状況①
(全体)

- ・地面の掘孔作業は終了したため、前回設置されていたボーリングマシンは撤去されていた。（写真1、2）
- ・現場には、2種類の薬液注入工事用機材が設置されていた。（写真3）
- ・現地確認時、ボーリング後に設置した薬液注入口（ケーシング）へ試験的に水（薬液を模擬）を入れる作業を実施していた。（写真4、5）

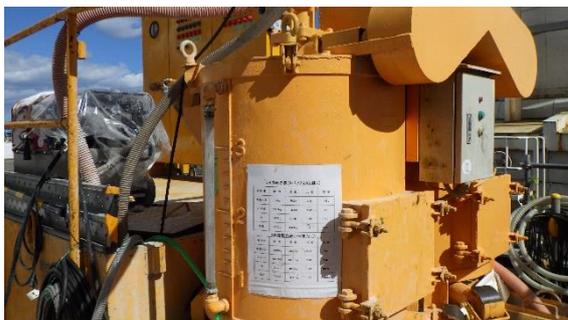
(写真3-1)
薬液注入工事用機材の設置状況②(粒子の粗い薬液を注入。)

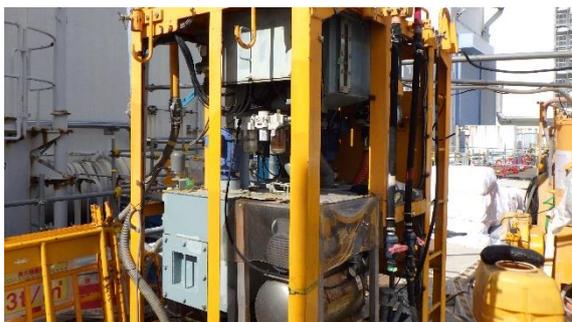
(写真3-2)
薬液注入工事用機材の設置状況③(粒子の細かい薬液を注入。)

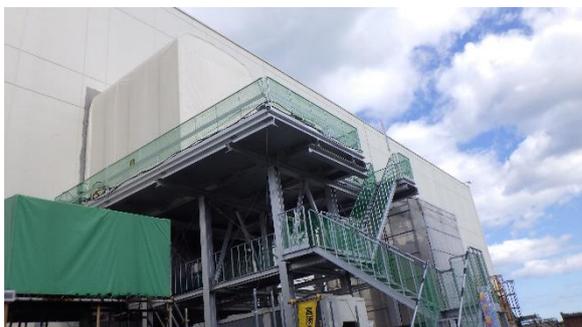
(写真6)
プロセス主建屋南側壁面の状況

PMB南側では、廃スラッジ回収装置の設置に向けた準備工事として、作業員のアクセス、機器の搬入のための搬入口及び仮設構台の設置が進められていることから、状況を確認した。(図1)(写真6)(前回確認:
令和4年6月16日)

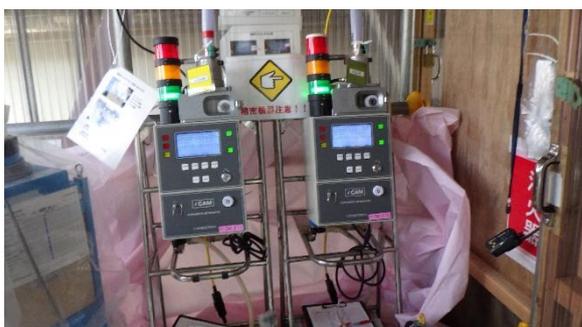
(写真7)
ダストモニタ設置の状況

- ・仮設構台の中2階には、ダストモニタが2台設置されており、ビニールハウス内外を測定している(写真7)。当日、プロセス主建屋壁面に開口部を設ける工事が行われていたが、ビニールハウス内外でダストモニタの測定結果に顕著な差異はなかった。
