## 福島第一原子力発電所現地確認報告書

令和4年12月7日（水）

3・4号機超高压開閉所建屋、ホールドアップ建屋

3・4号機超高压開閉所建屋及びホールドアップ建屋の雨水排水対策

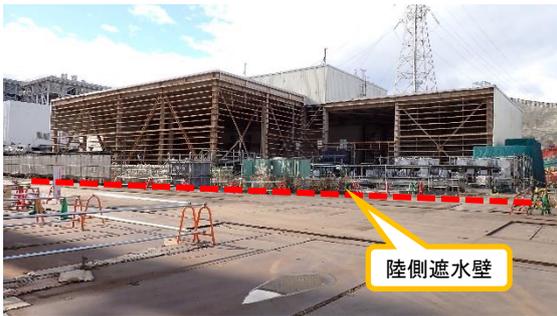
(写真1-1)

3・4号機超高压開閉所建屋の概観  
(北東側から撮影)

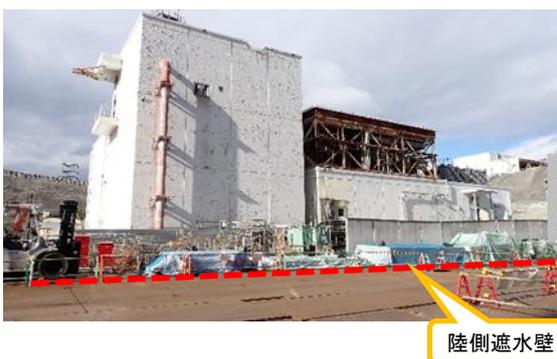
(写真1-2)

ホールドアップ建屋の概観  
(南東側から撮影)

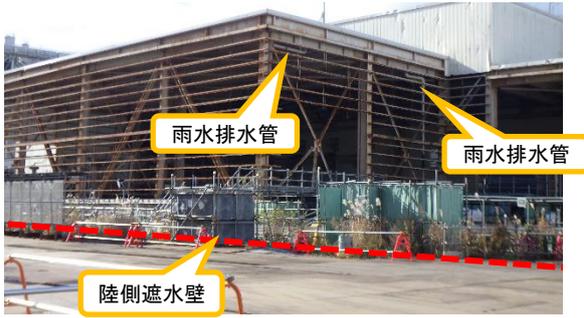
- ・3・4号機超高压開閉所建屋及びホールドアップ建屋の東側の雨水排水管は陸側遮水壁に近接していた。（写真2）
- ・これらの雨水排水管からの排水は新たに集水配管を設置し、フェーシング面の勾配を利用して建屋西側の側溝に導水されるよう変更される計画であり、建屋西側では、地盤面のフェーシング作業が進められていた。また、建屋西側には新たな側溝が整備されていた。（写真3）（写真4）

(写真 2 - 1)  
 3・4号機超高压開閉所建屋の雨水排水  
 管の例①（北東側から撮影）

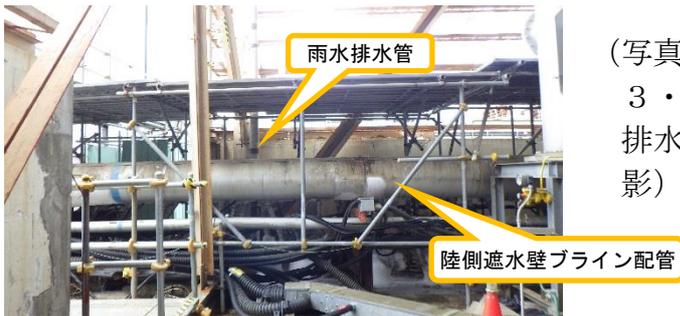
(写真 2 - 2)  
 3・4号機超高压開閉所建屋の雨水  
 排水管の例②（建屋内西側から撮  
 影）

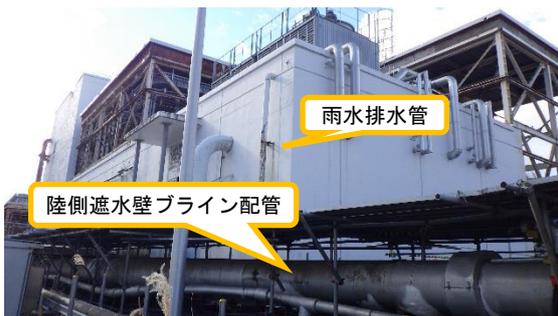
(写真 2 - 3)  
 ホールドアップ建屋の雨水排水管の  
 例（北東側から撮影）

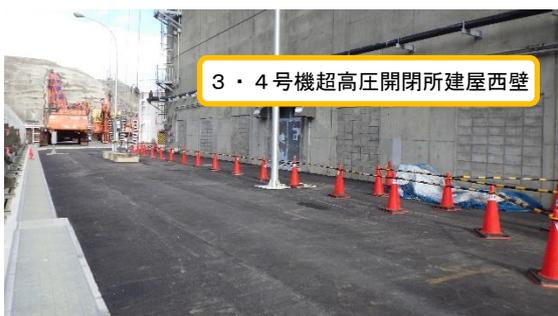
(写真 3 - 1)  
 3・4号機超高压開閉所建屋西側の  
 フェーシングの状況（南側から撮  
 影）

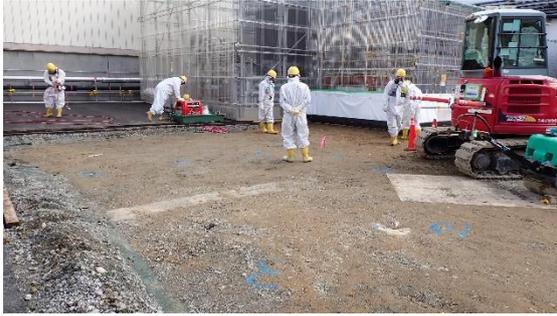
(写真3-2)  
3・4号機超高圧開閉所建屋北西側のフェーシング作業の状況  
(北西側から撮影)

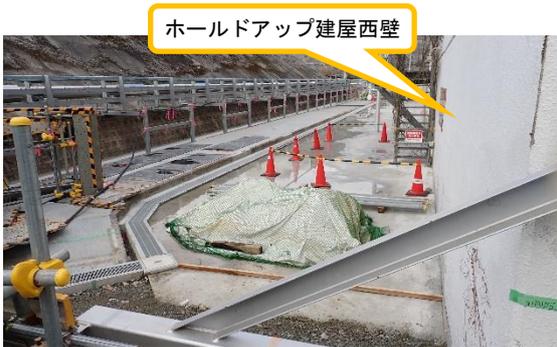
(写真3-3)  
ホールドアップ建屋西側のフェーシングの状況 (南側から撮影)

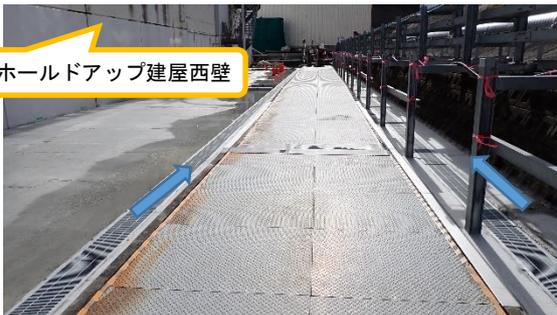
(写真4-1)  
ホールドアップ建屋西側の側溝整備状況 (北側から撮影)

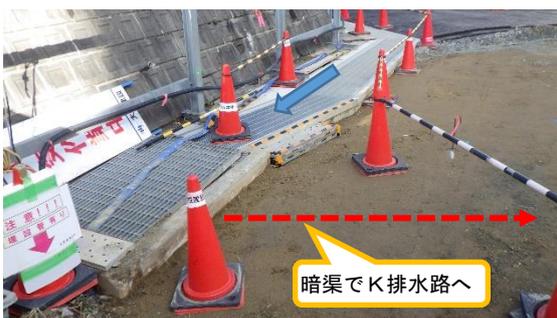
(写真4-2)  
3・4号機超高圧開閉所建屋西側の側溝整備状況 (南側から撮影)
