## 福島第一原子力発電所現地確認報告書

令和4年11月30日（水）

2・3号機建屋西側

陸側遮水壁におけるブライン（冷媒）の滴下状況

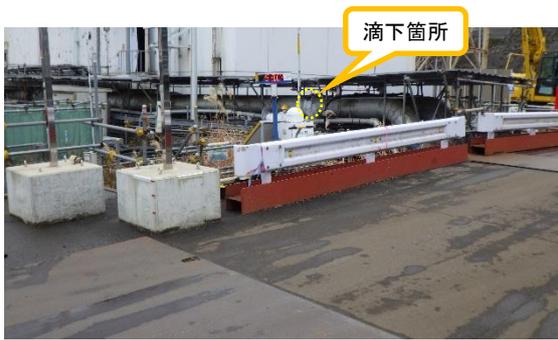
令和4年11月28日に陸側遮水壁のブライン供給配管において、現場をパトロール中の協力企業の作業員が5秒に1滴程度の頻度でブラインが滴下している事象を確認した。東京電力では、今後、ブラインの滴下箇所の復旧作業等予定していることから、その状況を確認した。（図1）（写真1）

(写真1)  
現場周辺の状況

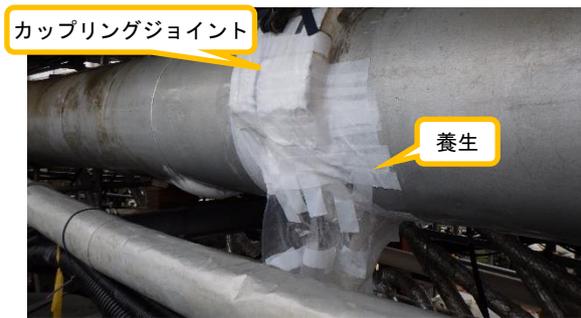
- ・滴下箇所は、配管同士を繋ぐカップリングジョイント下側で保温材が外され、シートによる養生がされており、配管の下部には滴下したブラインを受けるためのタンクが設置されていた。（写真2）
- ・ブラインの滴下は継続していたが、滴下の頻度が7秒に1滴程度に低下していた。（写真3）
- ・東京電力は、本事象によるブラインタンク液位低下や陸側遮水壁の温度上昇はないとしており、今後、配管のレベル調整を実施し、経過観察としている。

(写真2-1)  
滴下箇所の状況

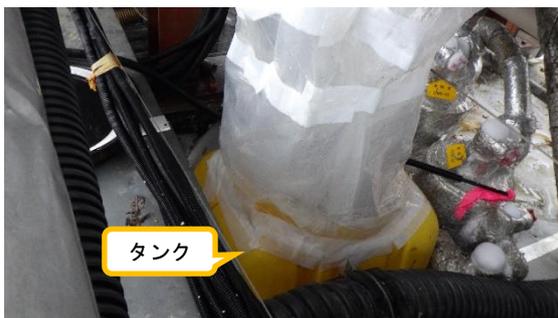
(写真2-2)  
受けのため設置されたタンク
