福島第一原子力発電所現地確認報告書

令和4年12月14日（水）

5／6号機西側（減容処理設備建屋建設現場）

減容処理設備建屋建設工事の状況

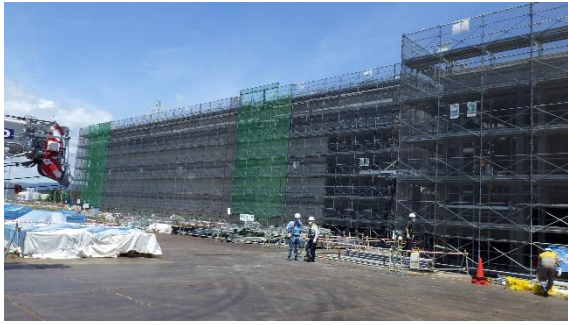
(写真1-1)
建屋の概観
(令和4年6月13日撮影)

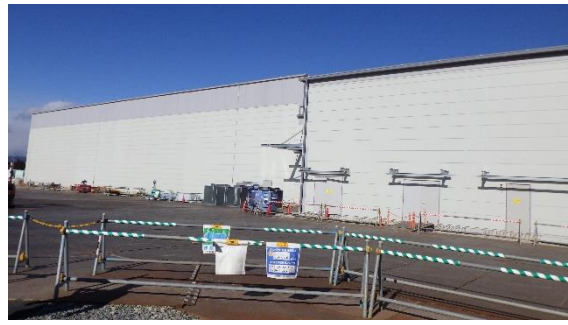
東京電力では令和10年度までに廃炉作業で発生した瓦礫類など固体廃棄物の屋外保管の解消を図るため、瓦礫類のうち金属及びコンクリートの減容処理設備の建設を進めていることから、状況を確認した。（図1）（前回確認：[令和4年6月13日](#)、臨検監督同行（[令和4年9月27日](#)））（写真1）

(写真1-2)
同左
(令和4年12月14日撮影)

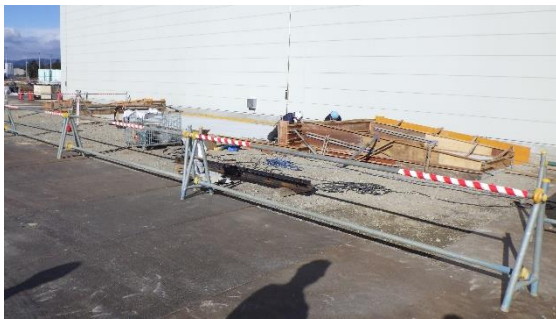
- ・建屋の南側では、廃棄物を受け入れる際に放射線量率や重量を確認するためのトラックスケールの整備が進められていた。（写真2）
- ・受入した廃棄物の前処理を実施するための大型金属処理室では、門型クレーンを設置するためのレールが敷かれていた。（写真3）
- ・金属やコンクリートを切断・破碎して減容するための設備が設置されていた。（写真4）
- ・コンクリートの減容処理に伴い発生する粉じんを回収するため、集じん機と集じん用のブロアが設置されていた。（写真5）
- ・東京電力によれば、当該工事は来年の2月頃には設備の設置が完了し、その後は竣工に向けて試運転を実施するとのことである。

(写真2)
トラックスケール整備工事の状況

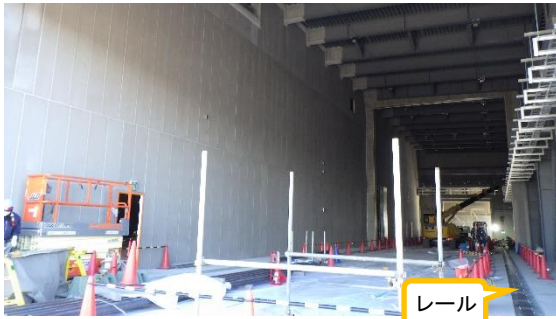
(写真3)
大型金属処理室内の状況

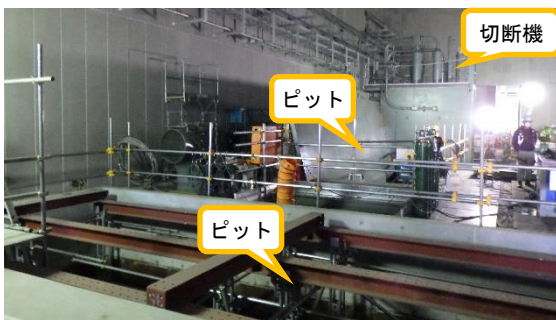
(写真4-1)
金属減容処理室内の状況

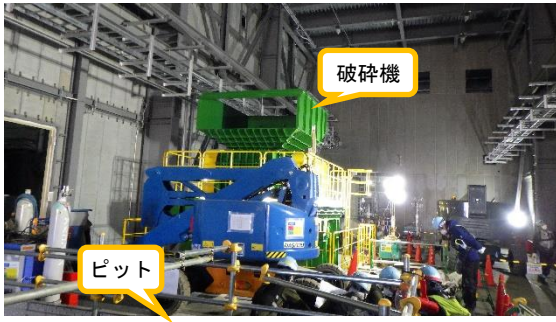
(写真4-2)
コンクリート減容処理室内の状況

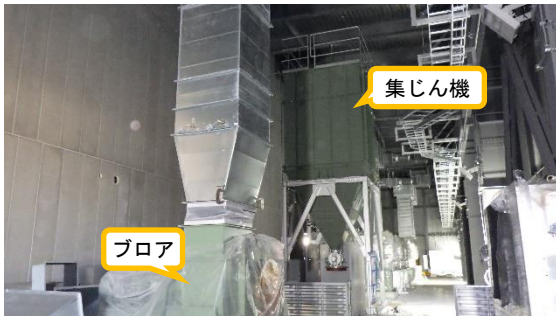
(写真5)
集じん機の状況
