## 福島第二原子力発電所現地確認報告書

- 1 確認日  
令和4年6月24日（金）
- 2 確認箇所
  - ・ 1号機原子炉建屋
  - ・ 1号機タービン建屋
- 3 確認項目  
1号機原子炉建屋及びタービン建屋の現況
- 4 確認結果の概要

本日は、除染後のCRD補修室内の状況を確認すると共に現在の1号機原子炉建屋及びタービン建屋の現況を確認した。（図1）

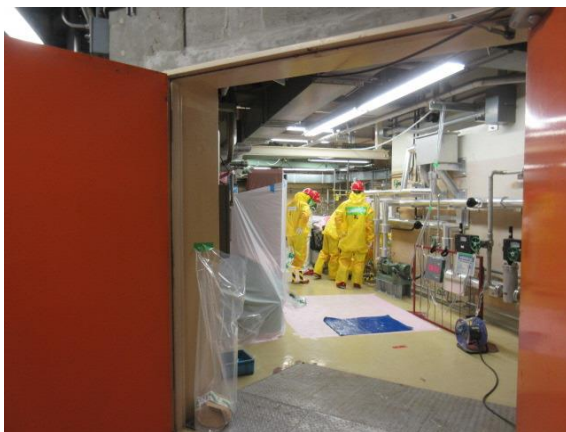
- ・ CRD補修室内は除染作業が完了したことから、C区域<sup>\*</sup>からB区域に変更されており、部屋の中心部には除染後のCRD半自動分解装置が確認できた。（写真1）
- ・ 原子炉建屋のオペレーティングフロアでは、原子炉から既に燃料を取り出し済みであり、原子炉格納容器の蓋が格納容器本体から取り外されていた。（写真2）
- ・ タービン建屋内の一角に、低レベル放射性廃棄物が黄色のドラム缶に詰められ、仮置きされていた。（写真3）

(写真1-1)  
除染作業中のCRD補修室内の状況  
(令和3年7月6日撮影)

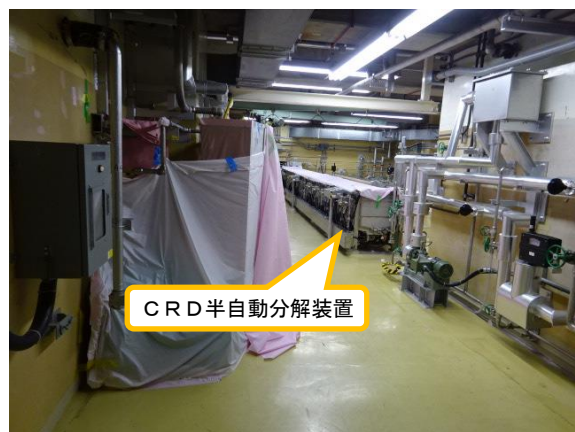
(写真1-2)  
除染後のCRD補修室内の状況  
(令和4年6月24日撮影)

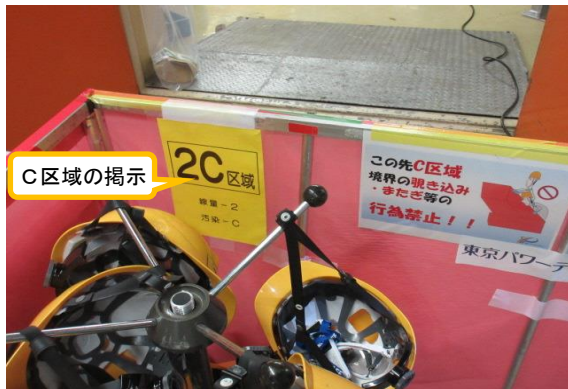
(写真1-3)  
除染中のCRD補修室入口の状況  
(令和3年7月6日撮影)

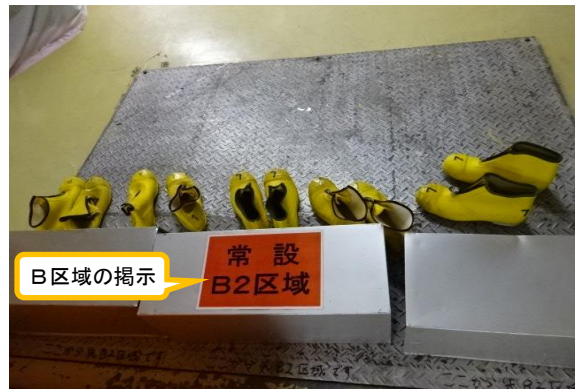
(写真1-4)  
除染後のCRD補修室入口の状況  
(令和4年6月24日撮影)

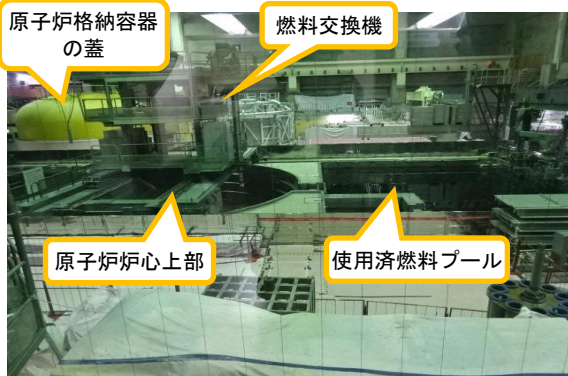
(写真2-1)  
オペレーティングフロア内の状況①

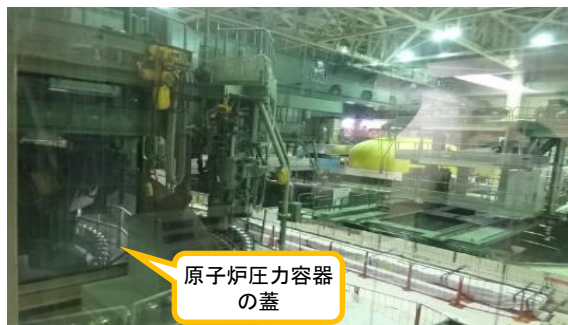
(写真2-2)  
オペレーティングフロア内の状況②

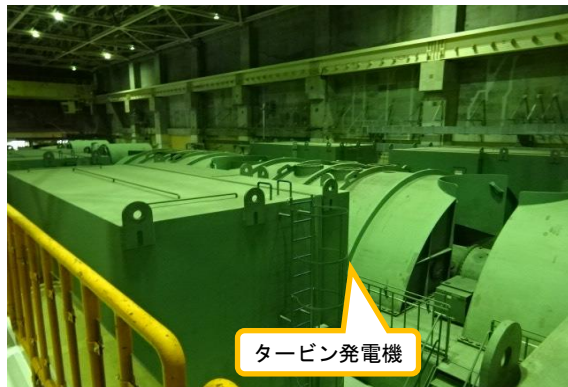
(写真3-1)  
タービン建屋内の状況

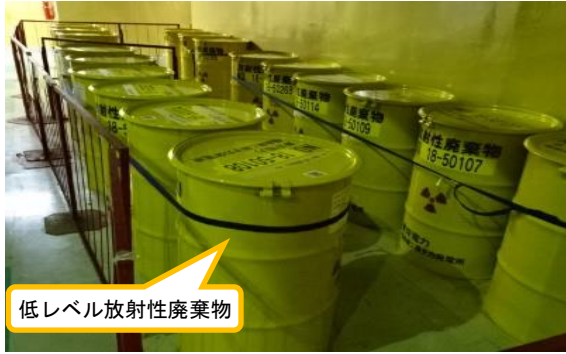
(写真 3 - 2)

仮置きされている廃棄物の状況
