福島第一原子力発電所現地確認報告書

令和4年12月16日（金）

2・4号機原子炉建屋周辺（陸側遮水壁内エリア）

フェーシング工事の状況

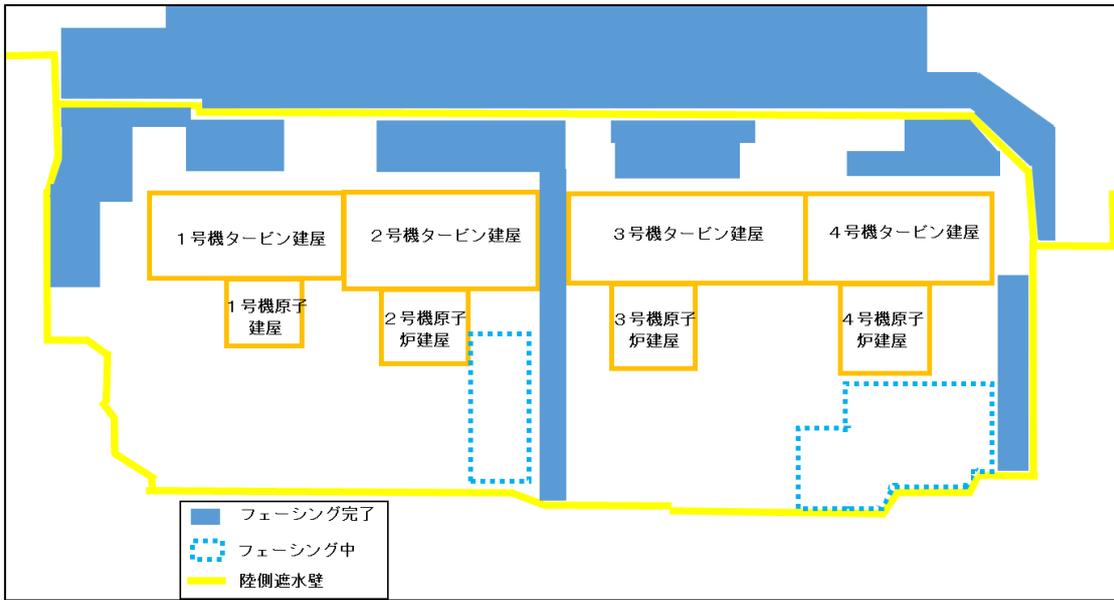
(図2) 陸側遮水壁内エリアフェーシング状況概略図

東京電力では、構内の地表面をアスファルト等で覆い、放射線量低減並びに雨水の地下浸透を抑制し、建屋への地下水流入量の低減を図っており、敷地内の計画エリア145万㎡のうち、2022年11月末時点で約95%が完了している。このうち、陸側遮水壁内エリアについては、実施可能な範囲からフェーシング工事を進めており、現在、2・4号機原子炉建屋西側等で作業が行われていることから、その状況を確認した。（図1）（図2）

なお、陸側遮水壁内エリアについては、計画エリア6万㎡のうち、2022年11月末時点で約30%が完了している。

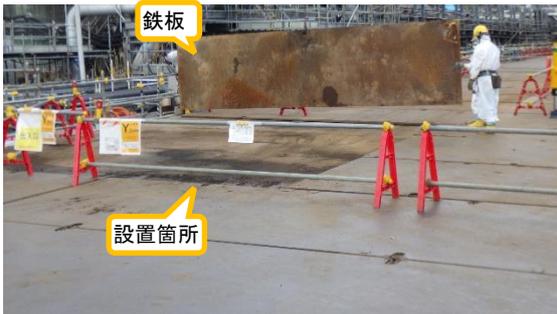
- ・2号機原子炉建屋の西側の道路では、アスファルト舗装した箇所にクレーンを用い、鉄板の敷き込みを実施していた。（写真1）
- ・4号機原子炉建屋の西側の道路は、コンクリート打設されており、現場では作業員が舗装したコンクリートへの目地材の施工と片付け作業を実施していた。（写真2）
- ・東京電力では、建屋内への雨水・地下水流入対策を進め、2025年内に汚染水発生量を約100m³/日以下まで低減させるとしている。

(写真1)
鉄板敷き込み作業の状況

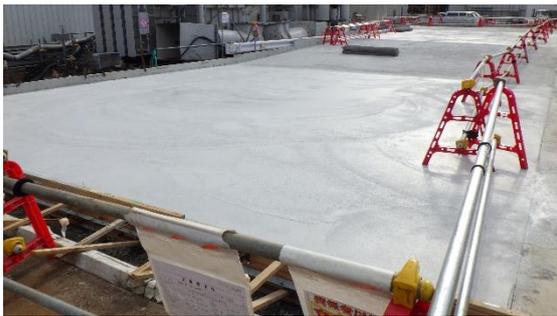
(写真2-1)
コンクリート打設の状況

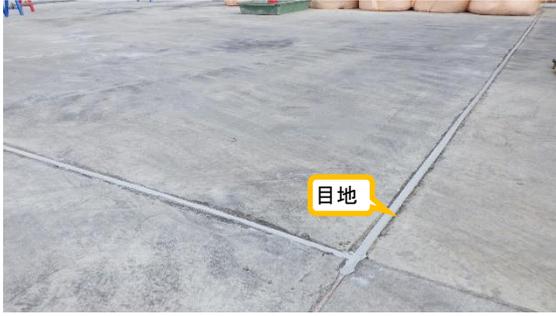
(写真 2 - 2)
打設したコンクリートに設置された
目地材の施工状況

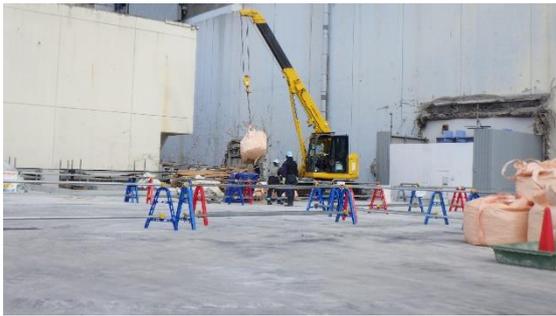
(写真 2 - 3)
片付け作業の状況
