## 福島第一原子力発電所現地確認報告書

令和4年12月23日（金）

国立研究開発法人日本原子力研究開発機構  
大熊分析・研究センター第1棟

国立研究開発法人日本原子力研究開発機構 大熊分析・研究センター第1棟の状況

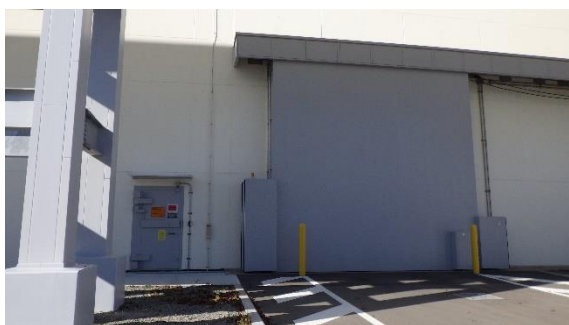
(写真1)  
搬入口の状況

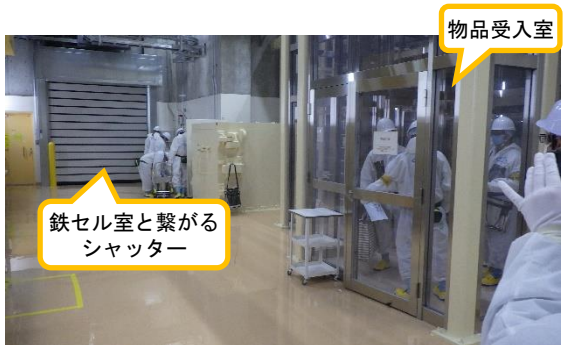
(写真2)  
パネルハウス室内の状況

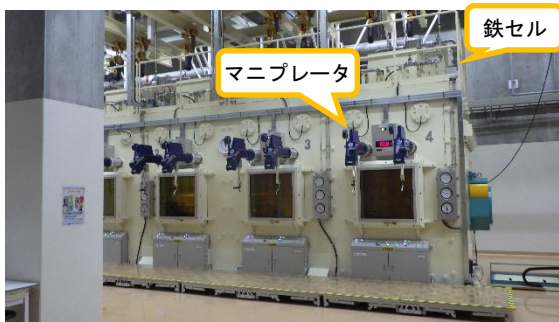
(写真 3 - 1)  
鉄セル室内の状況

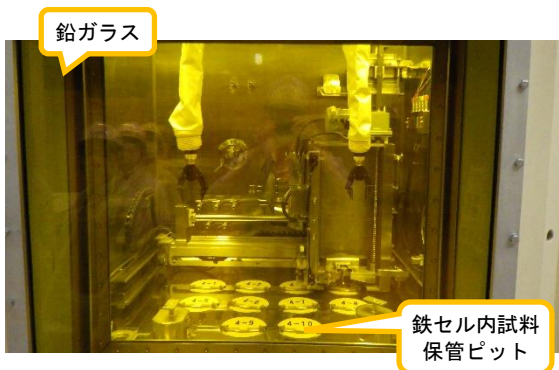
(写真 3 - 2)  
写真 3 - 1 の接写

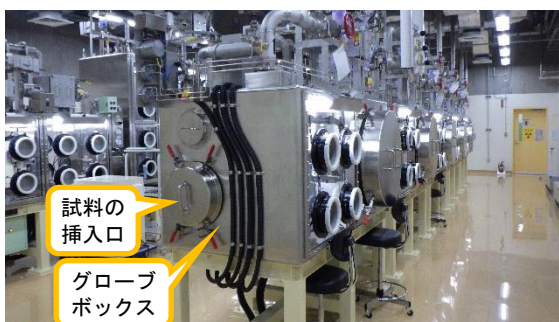
(写真 4 - 1)  
グローブボックス室内の状況

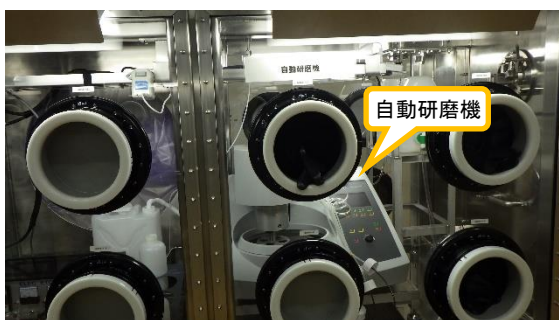
(写真 4 - 2)  
グローブボックス内の設備の例

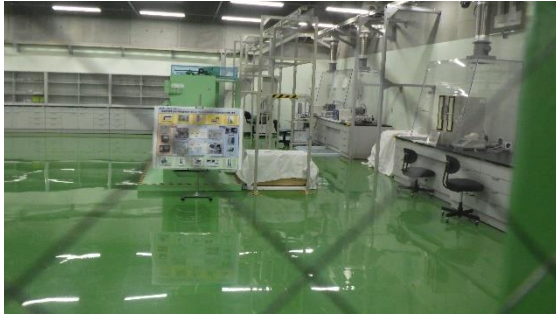
(写真5)  
ALPS処理水分析設備の状況
