福島第一原子力発電所現地確認報告書

令和5年1月17日（火）

2、4号機原子炉建屋周辺、4号機タービン建屋東側

1～4号機建屋周辺陸側遮水壁内側のフェーシング工事の状況

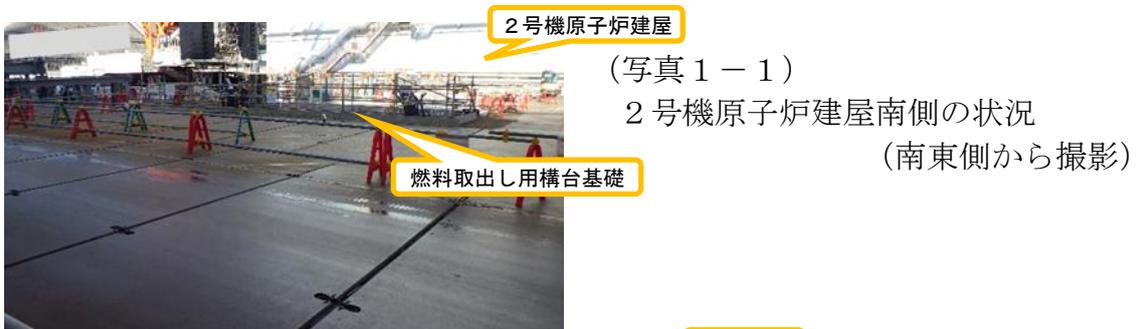
- ・2号機原子炉建屋南側エリアのフェーシング工事は、2号機燃料取出し用構台設置工事に合わせて実施されており、構台基礎南側にはアスファルト舗装上に重機通行用の敷鉄板が敷設されていた。また、前回確認時に行われていた西側道路のアスファルト舗装面への敷鉄板敷設が完了しており、通行止めは解除されていた。（写真1）
- ・4号機原子炉建屋西側エリアにおいては、コンクリート打設面へのアスファルト舗装が行われていた。（写真2）
- ・4号機タービン建屋東側エリアにおいては、東日本大震災で被災して動けなくなった550tクレーンの撤去跡のフェーシング工事が完了していた。（写真3）（550tクレーンの撤去については令和4年11月2日等に現地確認）
- ・東京電力では、2号機原子炉建屋南側、4号機原子炉建屋西側及び4号機タービン建屋東側におけるフェーシング（1～4号機建屋周辺の約40%）を今年度末までに完了させる予定としている。

(写真1-1)
2号機原子炉建屋南側の状況
(南東側から撮影)

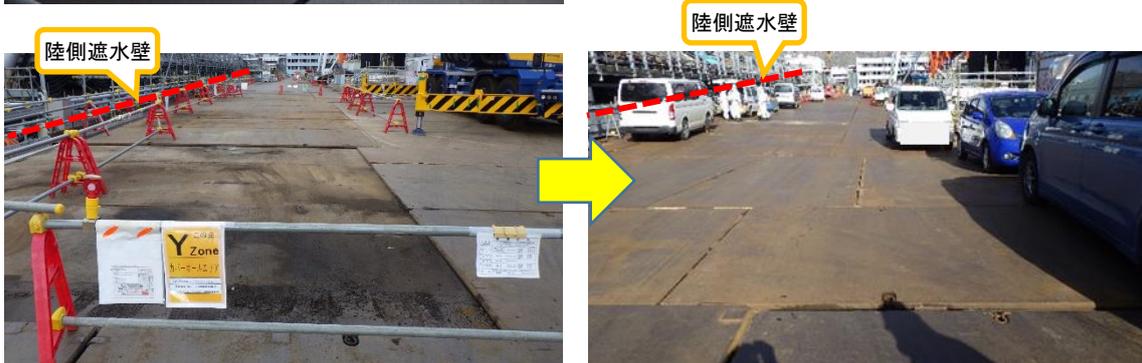
(写真1-2)
2号機原子炉建屋西側道路の状況①
(前回(令和4年12月16日)南側から
撮影)

(写真1-3)
2号機原子炉建屋西側道路の状況②
(今回(1月17日)南側から撮影)

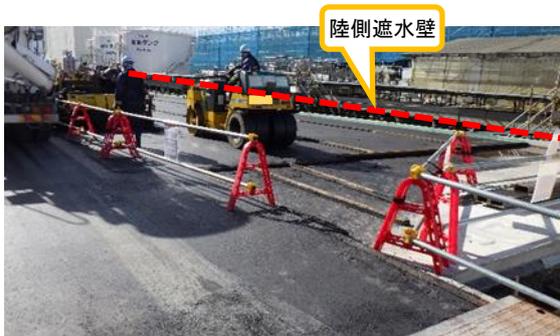
(写真 2-1)
4号機原子炉建屋西側エリアのアスファルト舗装の状況①
(北東側から撮影)

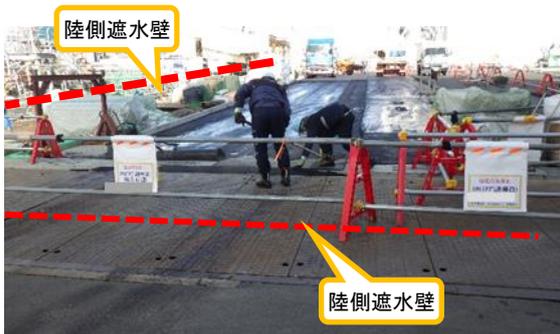
(写真 2-2)
4号機原子炉建屋西側エリアのアスファルト舗装の状況②
(南側から撮影)

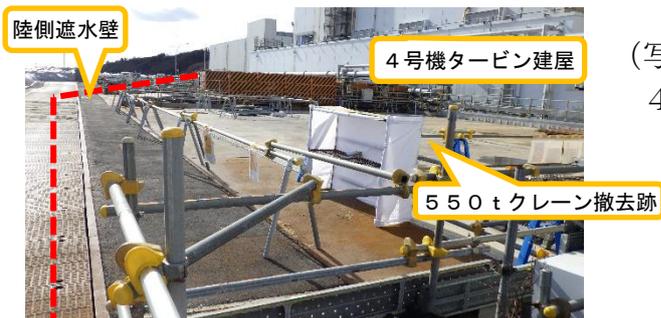
(写真 3-1)
4号機タービン建屋東側の状況①
(北側から撮影)

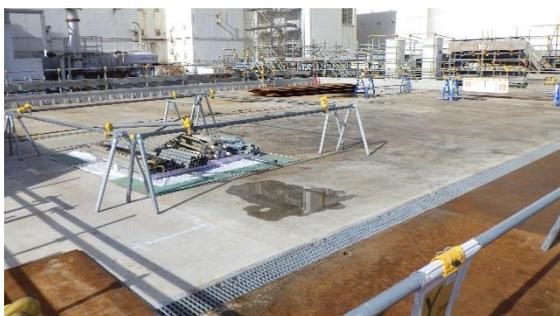
(写真 3-2)
550tクレーン撤去跡のフェーシングの状況 (南東側から撮影)
