## 福島第一原子力発電所現地確認報告書

- 1 確認日  
令和5年1月26日（木）
- 2 確認箇所  
サブドレン集水タンクNo. 1～No. 3
- 3 確認項目  
サブドレン集水タンクNo. 1～No. 3の現況
- 4 確認結果の概要

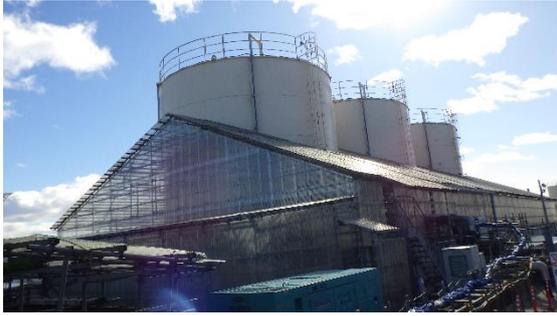
(写真1)  
サブドレン集水タンク外観  
(南西側から撮影、手前からNo. 1、  
No. 2、No. 3)

従って、サブドレン集水タンクNo. 1の現況を確認するとともに、近傍に設置されている集水タンクNo. 2及びNo. 3の現況を確認した。（図1）（写真1）

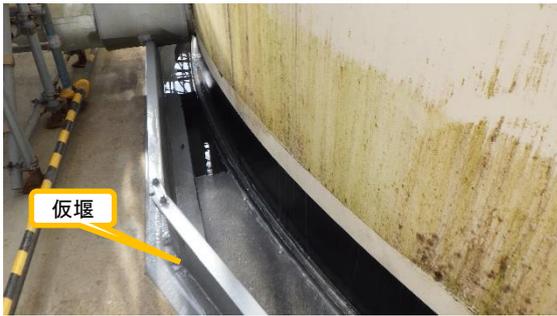
(写真2)  
サブドレン集水タンクNo. 1の仮堰  
の状況

令和4年3月16日の地震以降に、サブドレン集水タンクNo. 1近傍の床面防水塗装の剥がれが確認されたが（その後、3月16日の地震の影響ではないと判断されている。）、東京電力によると、その補修を同年8月に着手し、同年12月に完了予定としていた。

- ・サブドレン集水タンクNo. 1近傍床面の塗装の剥がれについて、タンク下部、仮堰及び仮堰内底面に塗装が施され、補修が完了していた。（写真2）
- ・サブドレン集水タンクNo. 2及びNo. 3については、仮堰の外側に塗装が施されていた。（写真3，4）
- ・サブドレン集水タンク堰内の各種配管について、現地確認した範囲では水の漏えい等は確認されなかった。（写真5）
