福島第一原子力発電所現地確認報告書

令和5年1月18日（水）

3号機原子炉建屋南側ヤード等（3号機起動変圧器（A）、サブドレンピットNo.40、No.210、No.211周辺）

サブドレンピットNo.40における油分検出の対応状況

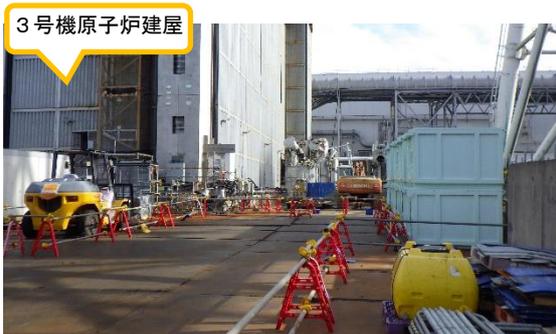
(写真1)
ヤード西側の状況

今回は、サブドレンNo.40周辺での絶縁油拡散抑制対策を確認するとともに、令和4年11月25日の抜油作業中に油漏えい*が発生した際の抜油対象であった3号機起動変圧器（A）の状況を確認した。（図1）（写真1）

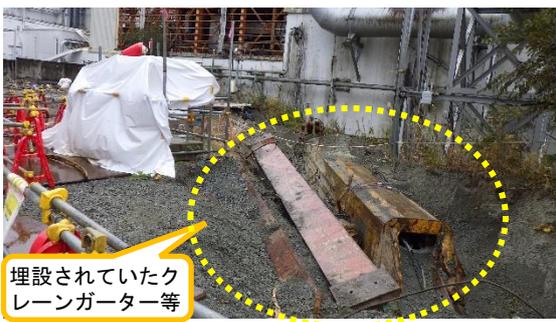
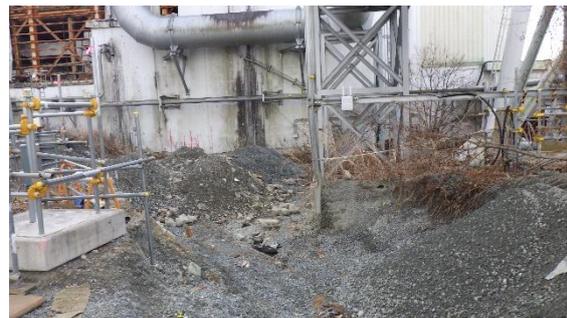
(写真2-1)
ヤード南西部の状況
(令和4年11月15日撮影)

- ・ヤードの南西部では、埋設されていたクレーンガーター等が撤去されていた。（写真2）
- ・ヤードの北部では、解体中のコンクリート基礎と歩廊の一部が撤去されており、鋼矢板の設置予定箇所の一部が掘削されていた。（写真3）
- ・3号機起動変圧器（A）周辺では、現場確認時、特に作業は行われていなかった。（写真4）
