福島第一原子力発電所現地確認報告書

雑固体廃棄物焼却設備南側（自由地盤系北地点観測用地震計設置予定箇所）

観測用地震計更新工事の状況

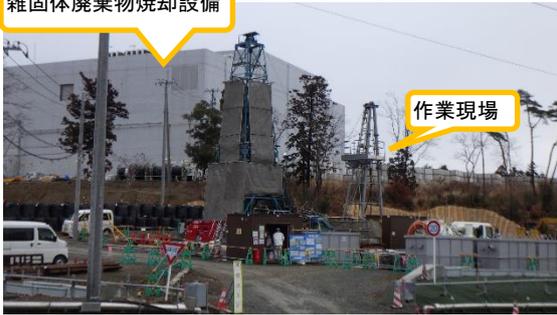
福島第一原子力発電所における観測用地震計のうち、自由地盤系の2地点（北地点及び南地点）は、大規模な地震が発生した際、基準地震動や過去の地震記録との比較等をするために利用している。これらの設備は長期的に観測を継続していくための信頼性向上対策として、全面的な設備更新が計画されており、今回は、北地点の更新工事の状況を確認した。（図1）（写真1）

(写真1)
現場付近の状況

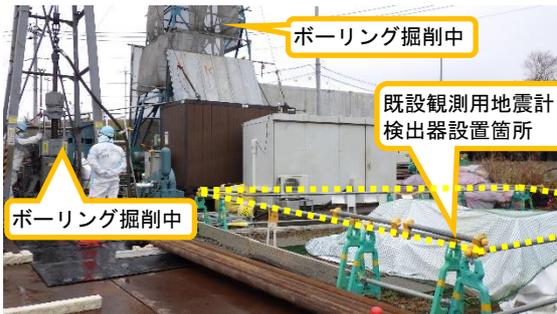
- ・現場では、地中に新たな観測用地震計の検出器を設置するため、既設の観測用地震計の近傍でボーリング掘削を実施していた。（写真2）
- ・掘削により発生した泥水はマッドスクリーンを使用して水と固形分に分離され、回収されていた。（写真3）
- ・東京電力では、今年度中に北地点の更新工事を完了するとしている。

(写真2)
現場作業の状況

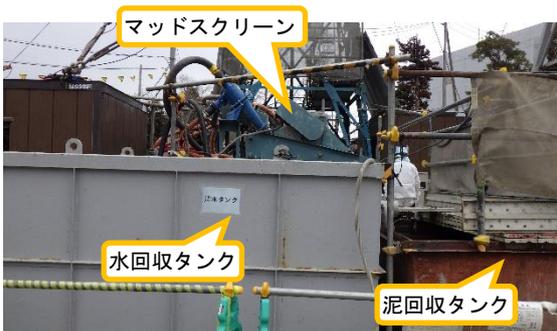
(写真3)
掘削で発生した泥水回収の状況
