福島第一原子力発電所現地確認報告書

- 1 確認日
令和5年1月27日（金）
- 2 確認箇所
絶縁油タンクエリア（Dタンクエリア西側）
- 3 確認項目
絶縁油タンク下部からの油の漏えい

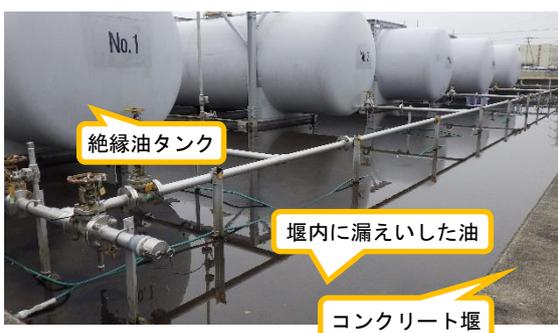
本日午前9時38分に絶縁油タンクエリアの電気絶縁油タンク油面計の元弁フランジ部から、低濃度PCB*を含む絶縁油（以下「油」という。）が堰内に漏えいしていることを確認したとの通報を受けたため、現場の状況を確認した。（図1）（写真1）

なお、当該エリアには電気絶縁油タンク（各25kL）が計10基設置されている。

(写真1)
絶縁油タンクエリアの概観

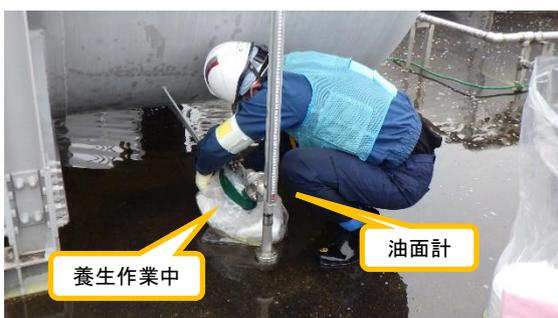
- ・現場確認時、No.4及び5の電気絶縁油タンクから油が漏えいしており、エリア内では東京電力職員が、油の漏えい箇所にテープの養生や吸着マットを設置するなど、油漏えい拡大防止措置を実施していた。（写真2）
- ・堰内には排水枘が2箇所設置されているが、排水弁は共に「閉」となっており、排水路や周囲への油の漏えいは発生していなかった。（写真3）
- ・油の漏えいが発生していない他のタンクについては、油面計元弁の閉操作が実施されていた（通常は開運用）。（写真4）
- ・東京電力では、漏えいした油を回収し、原因調査のうえ、適切に再発防止対策を講じるとしている。

(写真2)
油漏えい拡大防止対策の実施状況

なお、翌日（1月28日）、漏えいした油約20kLの回収が完了したと報告を受けている。

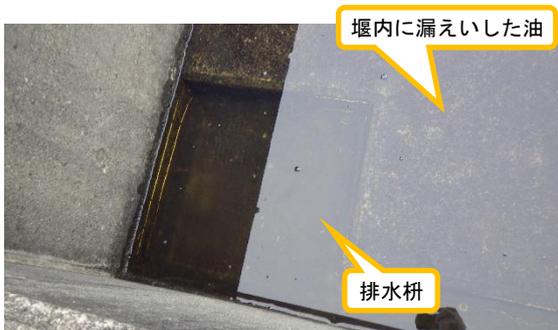
(写真3-1)
堰の排水柵の状況

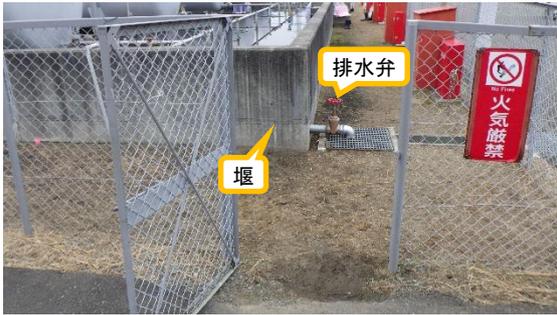
(写真3-2)
堰の排水弁の状況

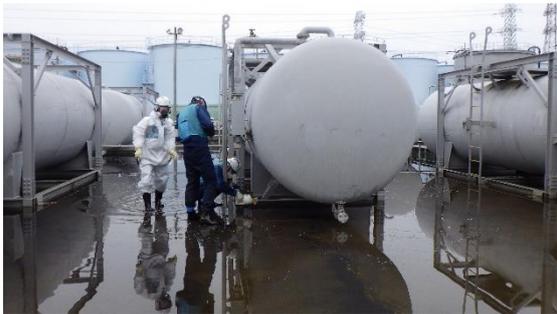
(写真4)
油面計元弁の閉操作実施の状況
